Grand Site Salagou - Cirque de Mourèze

## Campagne d'arrachage du Lagarosiphon major sur les berges du lac du Salagou 2020

11/01/21

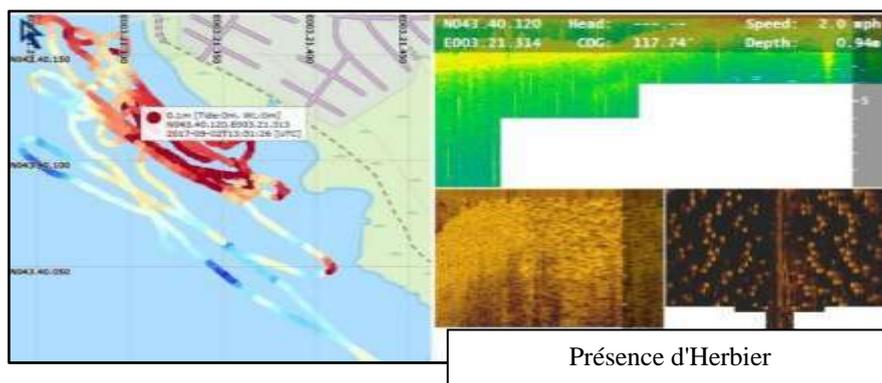
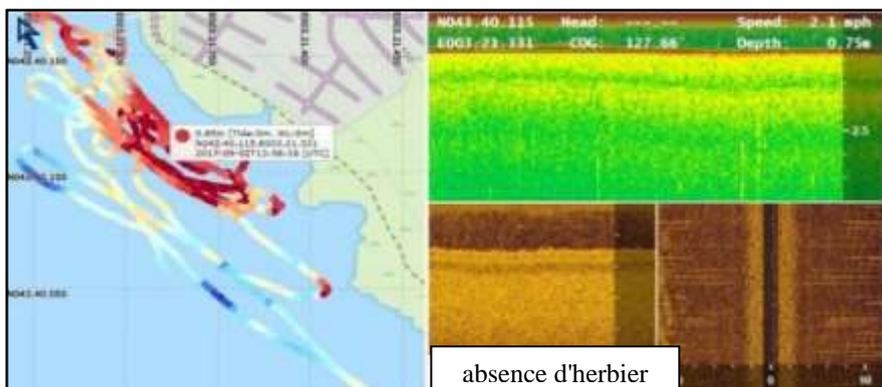
**Côte du lac 23 juin 20 : 138.87 NGF (138,42 NGF en 2019)**

Le Logiciel ReefMaster permet divers traitements des données issues de l'Echosondeur. Dans le cadre de l'identification des zones d'herbier, le traitement de la bathymétrie par gamme de couleurs semble plus facile à exploiter. La création de cartes bathymétrique basées sur les courbes de "profondeur" est possible mais demande un travail d'interprétation plus important.

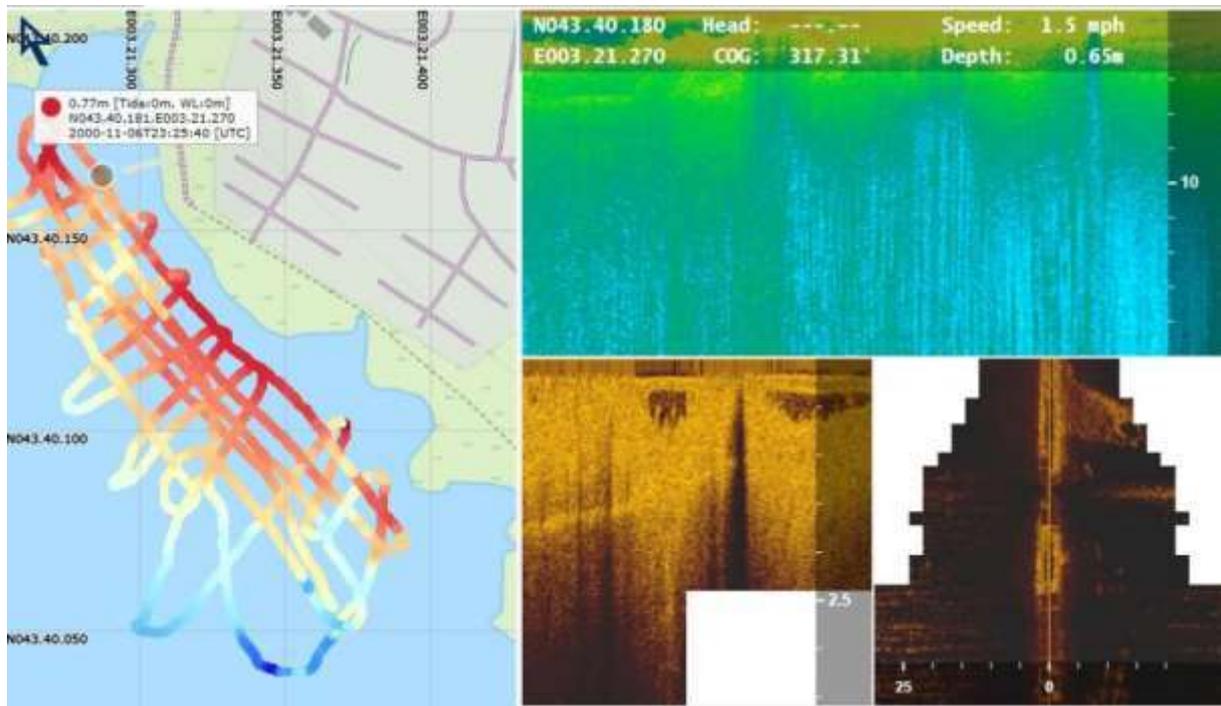
### ➔ Zone des Vailhès: 3 zones de Lagarosiphon identifiées

Zone 1 : Zone du fond de la Baie des Vailhes comprise entre la mise à l'eau et le ponton de la base nautique. Cette zone est la zone la plus colonisée du secteur "Les Vailhes". zone peu profonde qui pourra être traitée en grande partie au godet squelette

Zone 2 : Une petite zone a été identifiée au droit de l'enrochement limitant la plage et la base nautique. Dans cette zone le Lagarosiphon est peu profond.

Zone 3 : La zone la plus étendue est située au droit de la plage du camping. Dans cette zone le Lagarosiphon est moins dense qu'en 2019 et sur un fond de 3 m. La zone profonde est loin de la berge qui devra être traitée à l'aide du câble.

L'intervention à l'extrémité sud de la zone ne semble pas nécessaire.

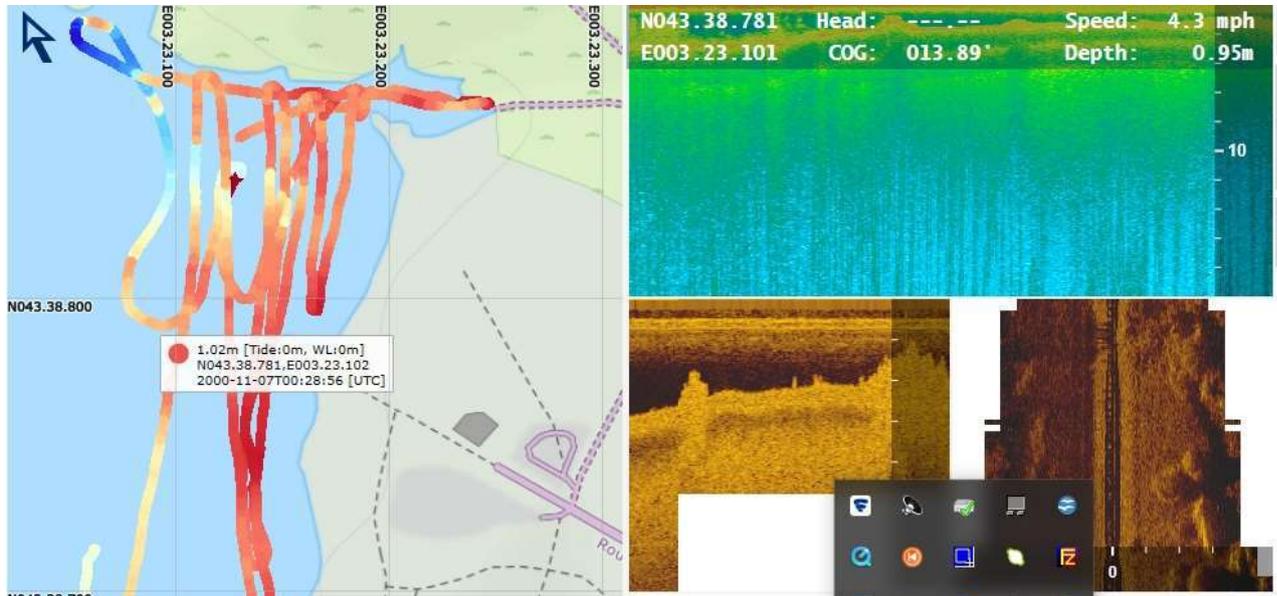
### ➔ Zone de Clermont l'Hérault :

Le port de la base nautique ayant déjà fait l'objet d'une intervention manuelle en régie par le personnel de la base nautique, très peu de Lagarosiphon est visible lors de la reconnaissance.

Au droit de la plage de Clermont l'Hérault, très peu d'herbiers de Lagarosiphon ont été observés. Les quelques herbiers présents sont situés loin de la berge et présente une faible densité. Comme en 2019, le principal herbier est situé entre la plage et le chenal d'accès à la mise à l'eau. Cet herbier est constitué d'un mélange de plantes aquatiques qui contient peu de Lagarosiphon et se situe en dehors du périmètre de baignade.

Après discussion avec les différents partenaires, il est convenu **de ne pas intervenir** avec les engins de travaux publics sur les berges de Clermont l'Hérault, l'impact sur la plage étant plus important que le bénéfice au regard de la faible proportion d'herbiers et notamment de Lagarosiphon. Cependant, la plage, de par sa position face aux vents dominants, reçoit l'ensemble des herbiers qui se détachent au large et se déposent sur la berge, créant des désagréments olfactifs et visuels. Il est convenu de procéder à des opérations de ratissages manuels. Une opération avec les engins dans le port de la Base aurait pu se justifier mais la gêne occasionnée sur les activités (réservations – contexte covid) a été jugée trop importante.

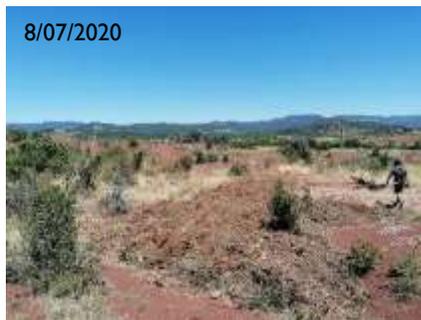
8/07/2020  
Taille du tas encore importante. Lagarosiphon sec, se décompose facilement au touché. Aucune odeur particulière.

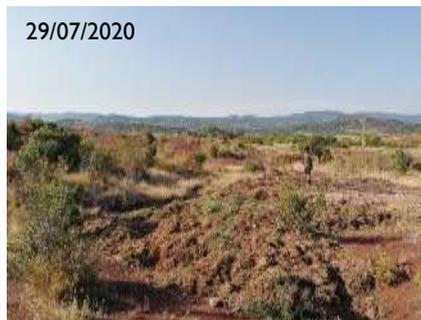
29/07/2020  
Le Lagarosiphon est de plus en plus brun. Présence de pousses de végétation.

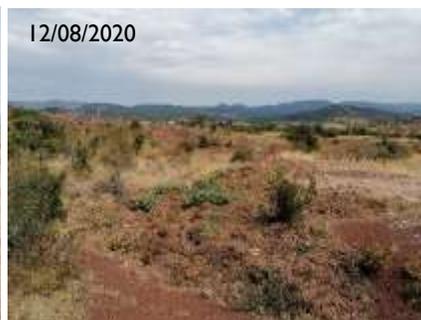
12/08/2020  
Colonisation de la végétation de plus en plus visible.

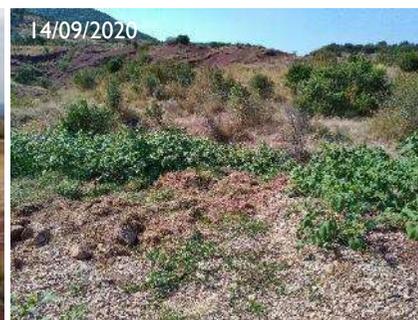
14/09/2020  
Le volume du tas de Lagarosiphon a diminué. La végétation s'est fortement développée.

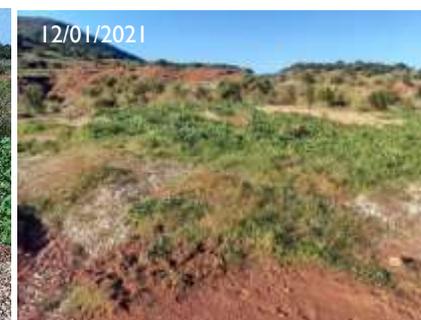
12/01/2021  
Tas de Lagarosiphon recouvert par la végétation

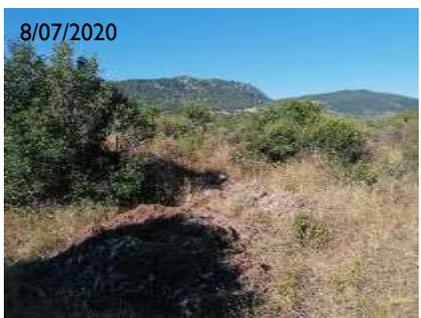
8/07/2020  
Légère odeur de vase encore présente.

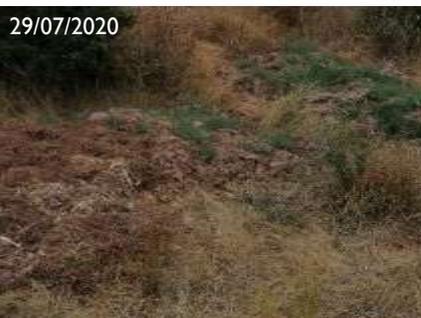
29/07/2020  
Le tas est très sec et devient de plus en plus brun. Apparition de pousses de végétation.

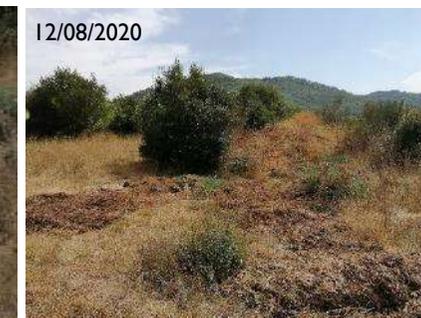
12/08/2020  
Suite aux ratissages effectués fin juillet sur la plage de Clermont, la taille du tas a été modifiée et rend moins visible le suivi de la décomposition.

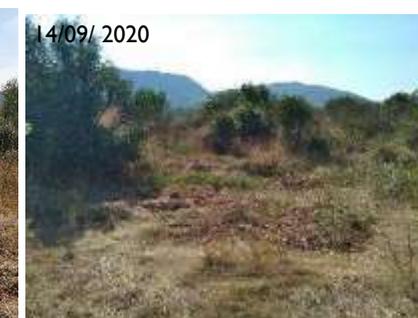
14/09/2020  
Le volume a diminué, la végétation colonise le tas.

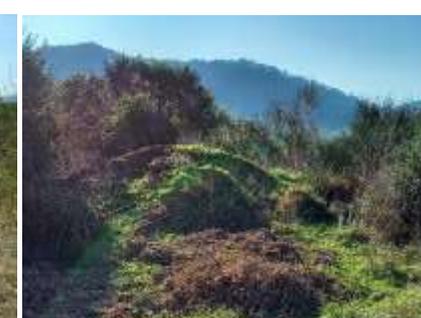
12/01/2021  
Tas de Lagarosiphon recouvert par la végétation. Quelques zones encore brunes suite aux ratissages effectués durant la période estivale.

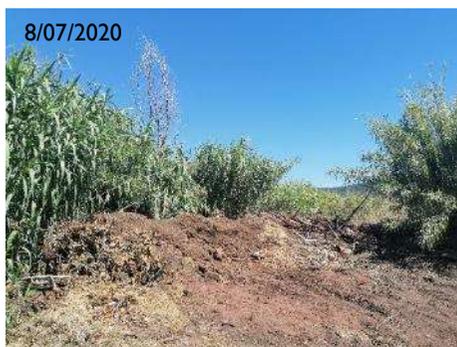
8/07/2020  
Volume du tas encore important. Les végétaux secs se décomposent facilement au touché. Aucune odeur particulière. Présence de déchets autres que les extractions des chantiers de Lagarosiphon : troncs d'arbres, branchages, paille.

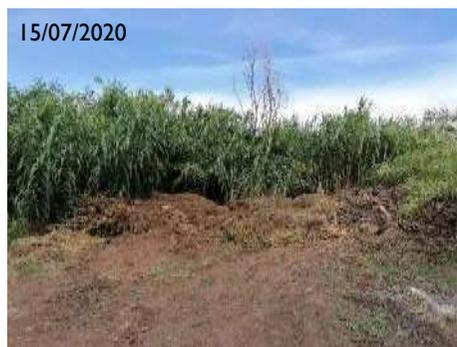
15/07/2020  
Volume similaire à celui du 8 juillet. Le tas semble brunir plus rapidement que celui de Clermont. De nouveaux déchets verts y ont été déposés (branchages).

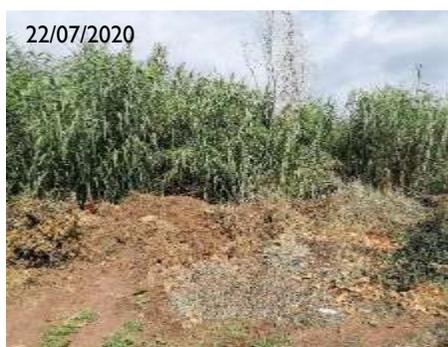
22/07/2020  
Le tas a été retourné et recouvert par des déchets verts.

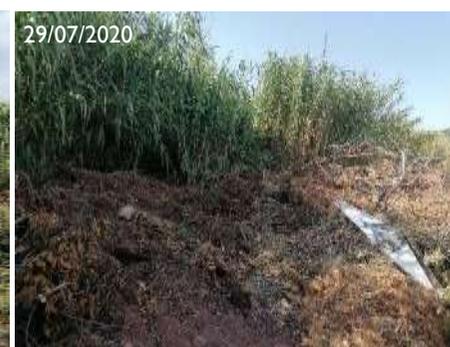
29/07/2020  
Le suivi n'est plus possible. Le site est utilisé comme décharge sauvage pour les déchets verts.

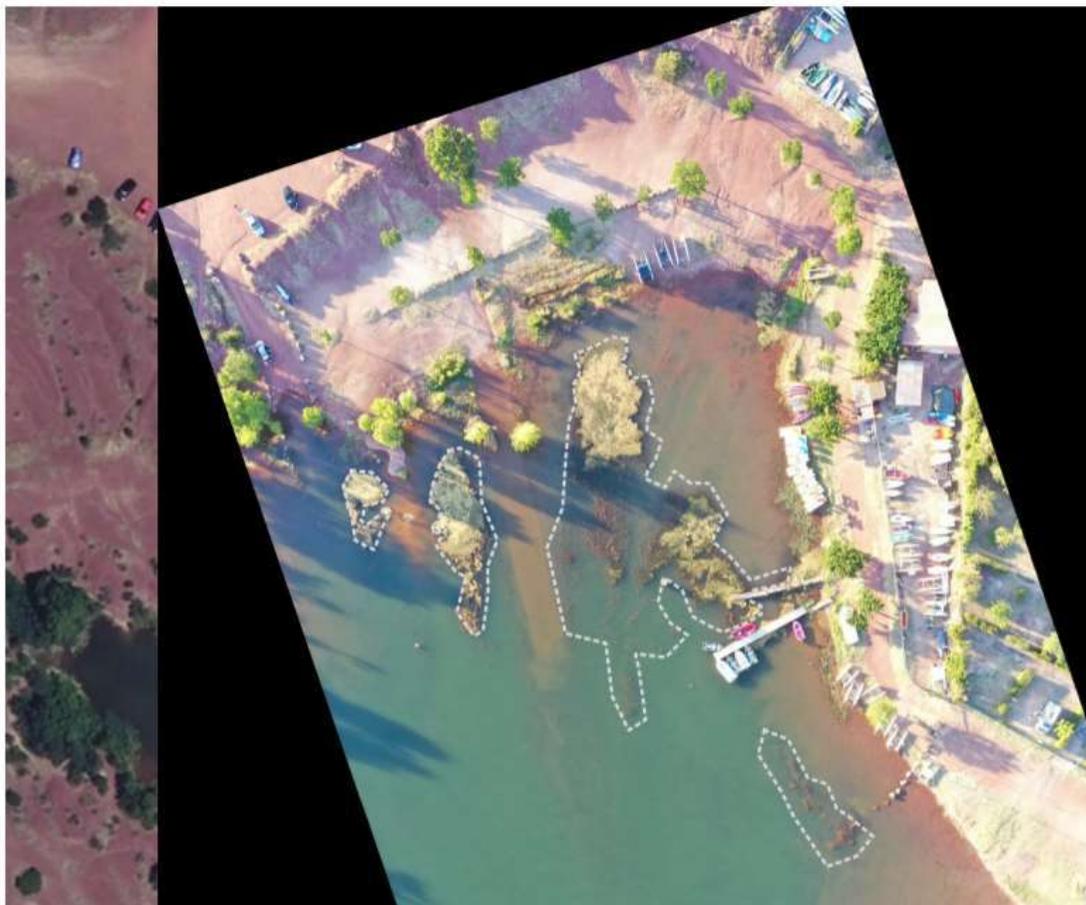
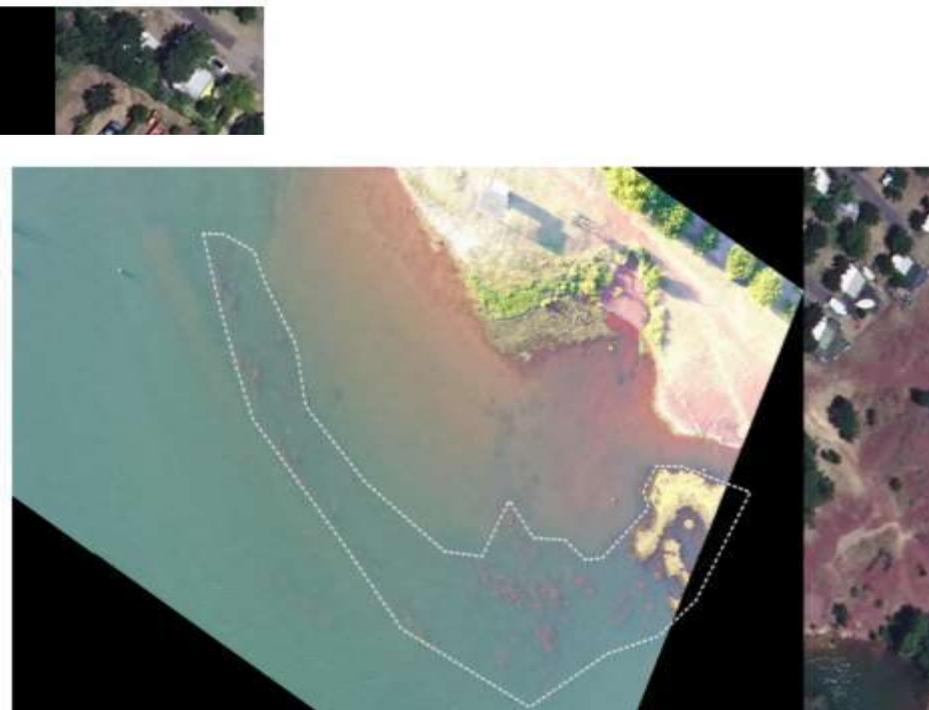
**Baie des Vailhès AVANT**

Baie des Vailhès avant intervention  
Surface estimée : 5 200 m<sup>2</sup>

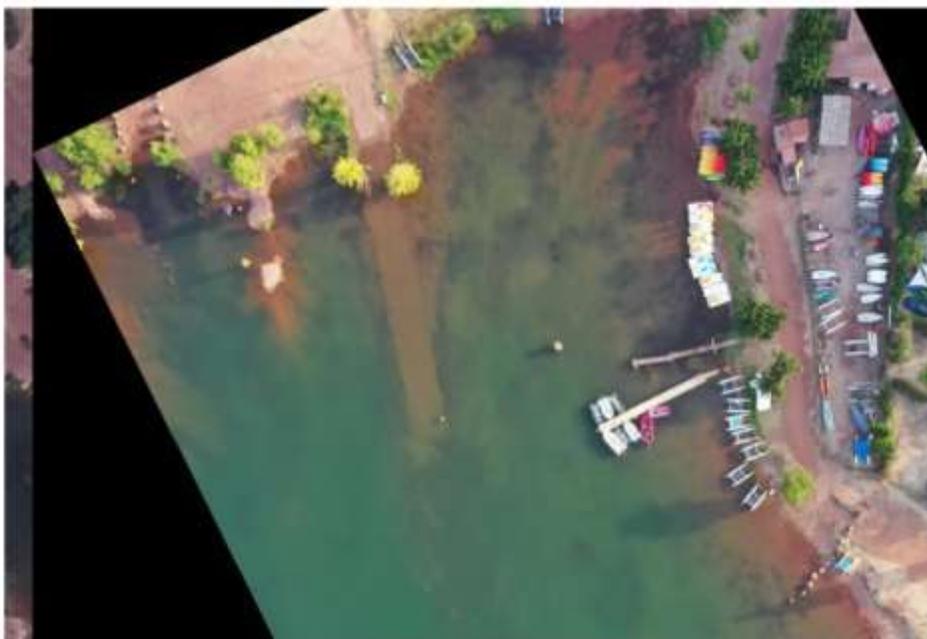
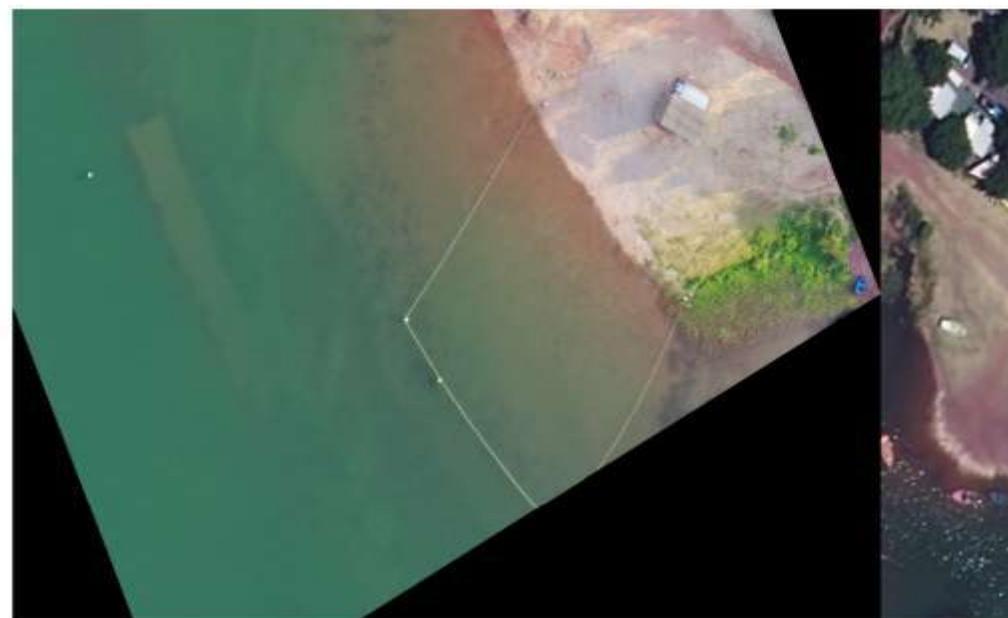
## Baie des Vailhès APRES

Baie des Vailhès après intervention.

L'estimation de la surface traitée est moins évidente à mettre en avant. Il reste quelques petits îlots (parfois sous la surface de l'eau). Mais la grande majorité a été enlevée.

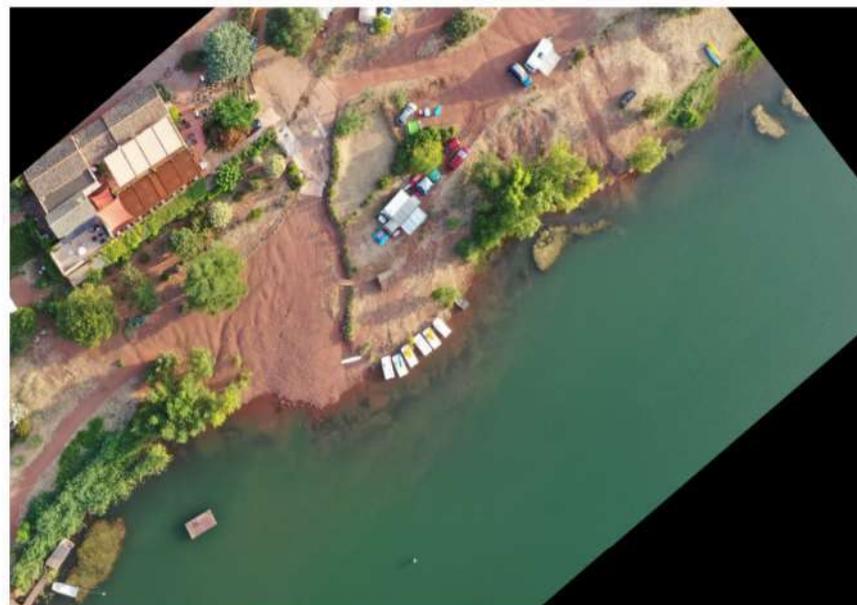
APRES

Baie de Celles

après  
intervention

Surface traitée  
estimée :

100 m<sup>2</sup>

Méthode de traitement : l'herbier de Lagarosiphon d'environ 9 m<sup>2</sup> situé à 2 m des berges et profond de plus de 2 m, a été traité à l'aide de chaînes tractées mécaniquement. Environ 10m<sup>3</sup> ont été évacués.

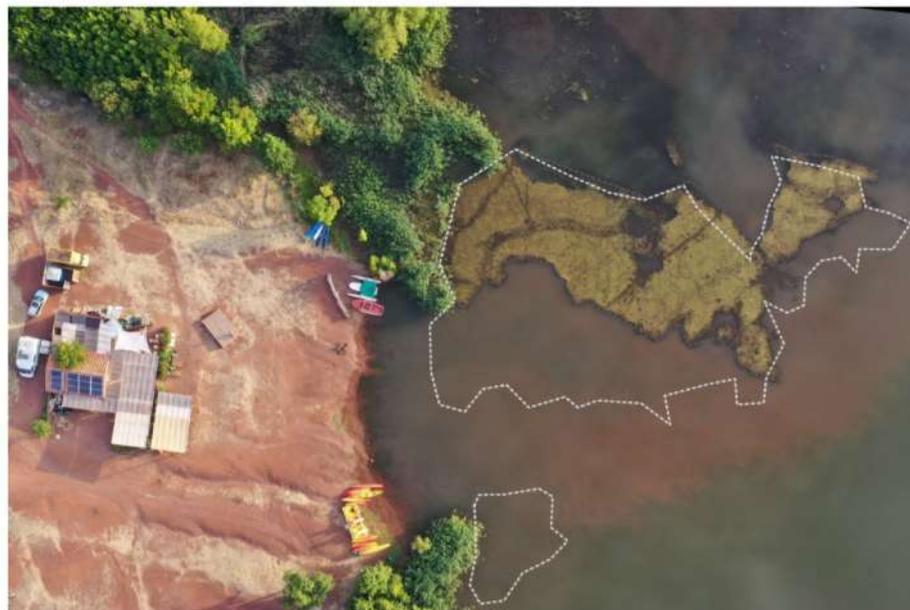
APRES

Base nautique  
d'Octon  
après  
intervention

Surface traitée  
estimée :

842 m<sup>2</sup>

Méthode de traitement : pour traiter l'herbier de Lagarosiphon d'environ 25 m<sup>2</sup> situé à 40 m des berges et 1,90 m de profondeur, ont été utilisées des chaînes tractées mécaniquement.

Un autre herbier situé à 20 m de la berge et 1 m de profondeur a été traité grâce à l'utilisation de canoës et ratissage au sol.

Environ 30m<sup>3</sup> ont été évacués.
