Grand Site Salagou - Cirque de Mourèze

Fédération de l'Hérault pour la Pêche et
la Protection du Milieu Aquatique
9 avenue du Mas de Carles
34800 Octon

Campagne d'arrachage du Lagarosiphon major sur les berges du lac du Salagou – 2021

6/01/22

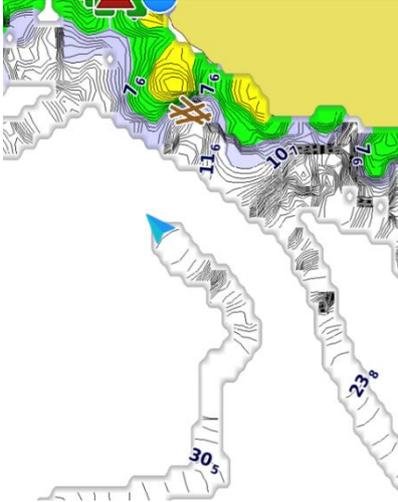
*Photo n°2 : Création courbe de Niveau
Vailhès*

Pour cartographier les zones, la fonction Quickdraw du sondeur a été utilisée. Cette dernière permet d'enregistrer une courbe de niveau (*Photo n°2*).

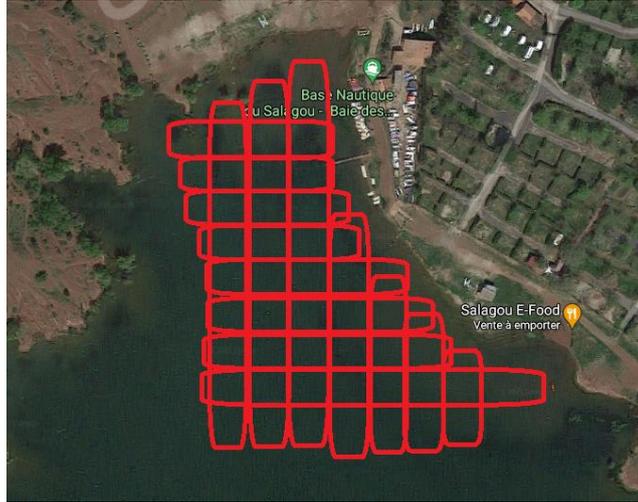
*Photo n°3 : Quadrillage de la Plage des
Vailhès*

Pour créer une bathymétrie, il faut quadriller la zone en faisant des allers/retours avec le bateau (*Photo n°3*). Ainsi, les courbes de niveau se croisent et donnent une bathymétrie précise.

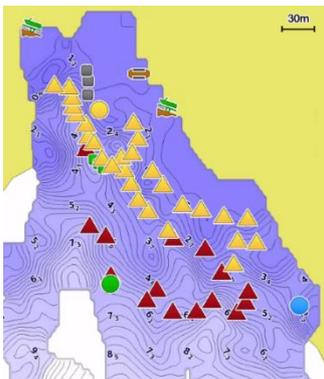
Figure n°1 : Plage des Vailhès

Une fois le quadrillage de la zone terminé, le logiciel *Active Captain* génère une bathymétrie, sur laquelle on retrouve les courbes de niveau et les points GPS placés.

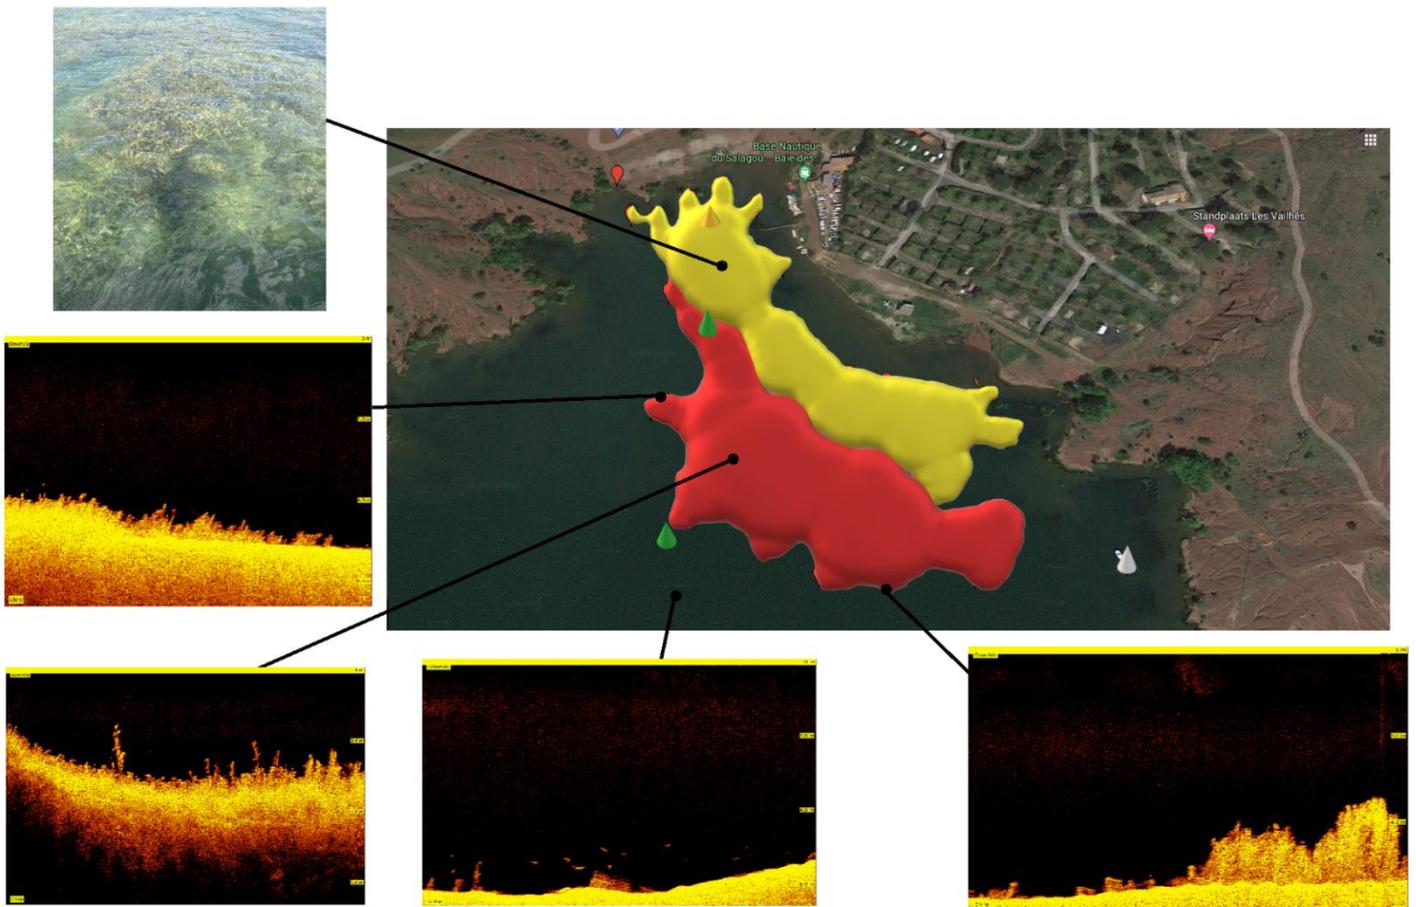
Figure n°3 Aire de répartition du Lagarosiphon sur la plage des Vailhés et Explications de lecture du schéma

En Jaune, le Lagarosiphon se situe dans une zone comprise de **0 m à -2 m**.
Ce tapis d'herbier fait une superficie d'environ **5 000 m²**.

En rouge, le tapis de Lagarosiphon mesure environ **6 000 m²**.

Nous avons remarqué que le Lagarosiphon ne se développe pas ou presque pas à plus de 5.5 m de profondeur.

Le tapis d'herbier débute à quelques mètres de la berge pour se terminer à plus de **110 mètres au large**.

Une zone importante de Lagarosiphon est présente sur le site des Vailhés impactant fortement la baignade surveillée et les activités nautiques.

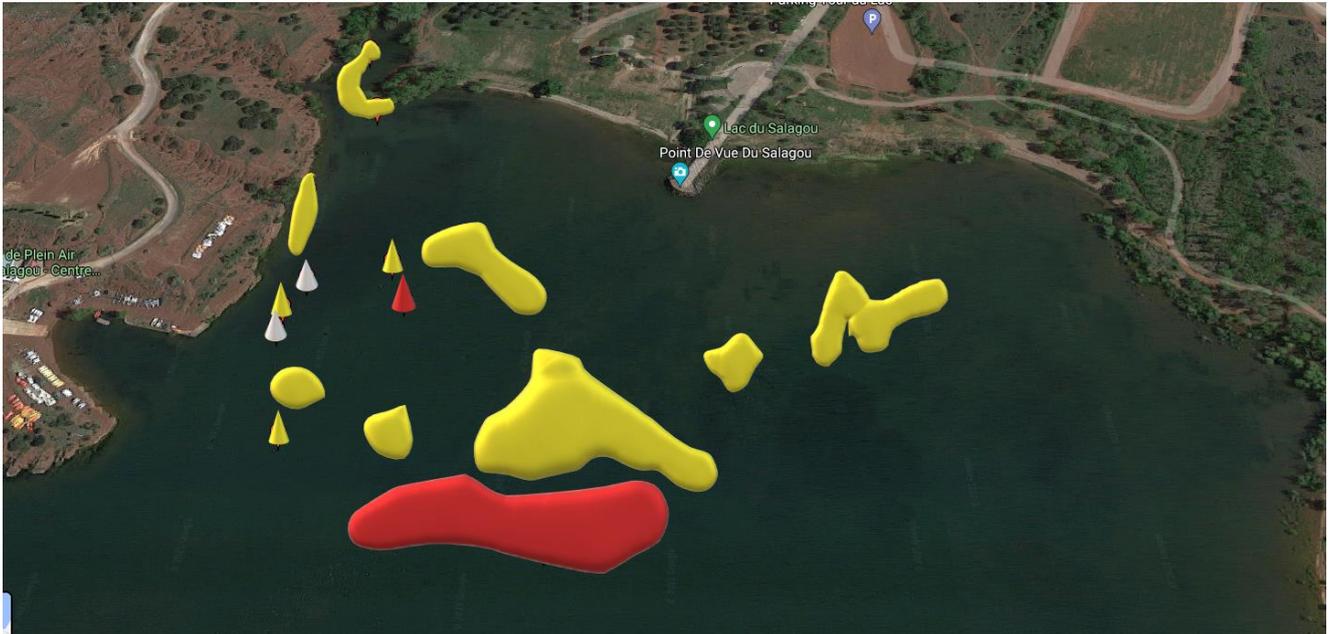
Figure n°5 : Aire de répartition du Lagarosiphon sur la plage de Clermont l'Hérault

Attention le port de la base n'a pas été cartographié – Présence forte - intervention de la Communautés de communes du Clermontais annuelle systématique pour pouvoir assurer l'activité.

Sur la plage de Clermont l'Hérault **seulement une petite quantité de Lagarosiphon est présente.**

En revanche, quelques grosses **taches apparaissent à plus de 150 mètres de la plage.**

N.B. : Une autre plante aquatique est présente entre la berge et les zones de Lagarosiphon : le rubanier d'eau sur lequel les chantiers mécaniques « au câble » comme sur les Vailhés ne fonctionnent pas.

Après discussion avec les différents partenaires, il est convenu **de ne pas intervenir** avec les engins de travaux publics sur les berges de Clermont l’Hérault, l’impact sur la plage étant plus important que le bénéfice au regard de la faible proportion d’herbiers et notamment de Lagarosiphon. Cependant, la plage, de par sa position face aux vents dominants, reçoit l’ensemble des herbiers qui se détachent au large et se déposent sur la berge, créant des désagréments olfactifs et visuels. Il est convenu de procéder à des opérations de ratissages manuels. La communauté de communes du Clermontais, gestionnaire de la Base nautique assure les opérations d’arrachage dans le port en lien avec le SMGS.

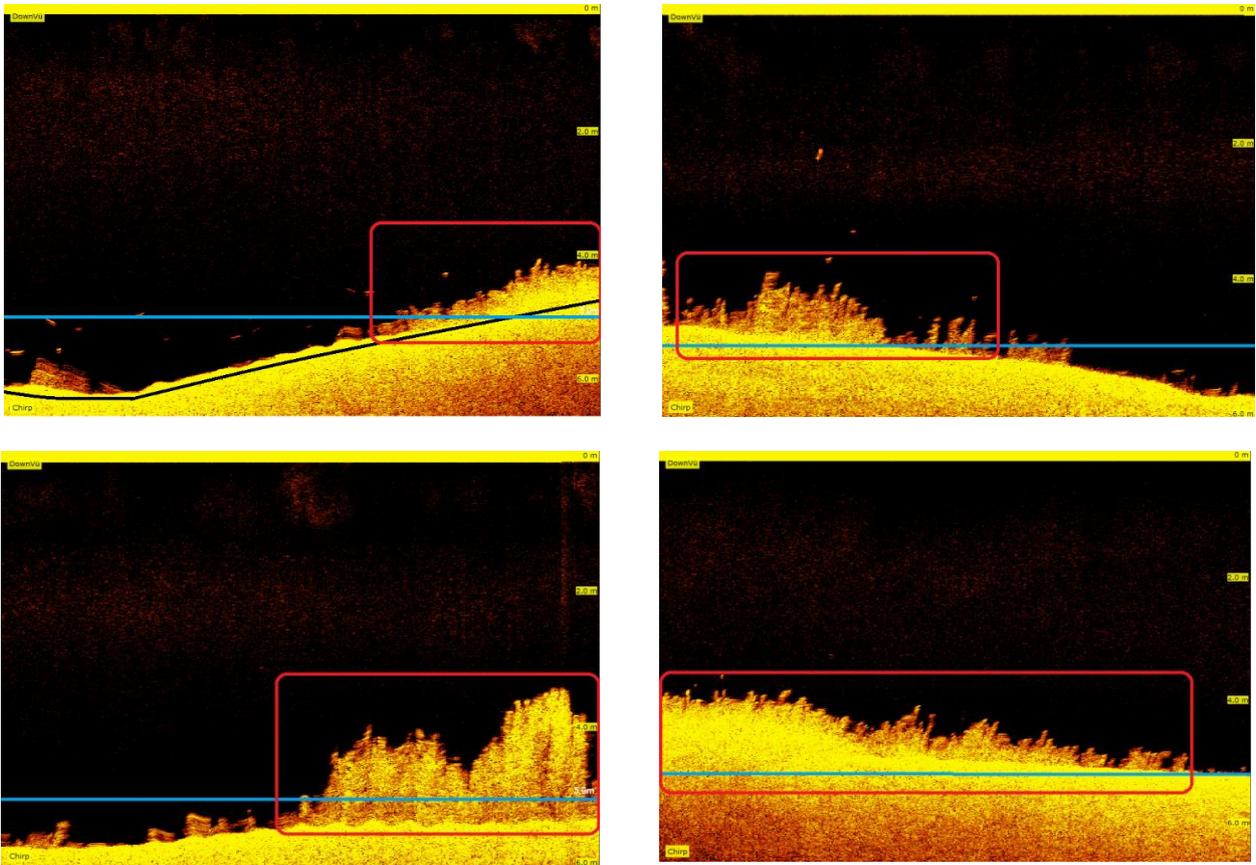
Figure n°6 : Profondeur et développement du Lagarosiphon

Le sondeur met en évidence le développement du Lagarosiphon entre 0 et – 5.5 mètres. Au-delà, il devient quasiment inexistant. Les captures d'écran ci-après en témoignent.

Le trait **bleu** est positionné à – 5 mètres ;
Les cercles **rouges** indiquent la présence du Lagarosiphon.

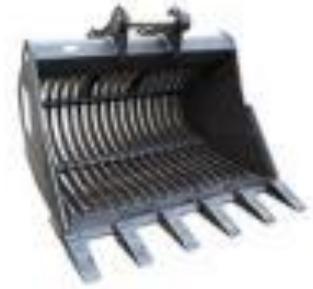
Dans les zones profondes, les engins tractent un câble préalablement mis en place avec l'aide du bateau en fonction de la cartographie réalisée. Les herbiers sont arrachés et tirés en berges avant d'être chargés dans le tombereau et évacués vers la zone de dépôt prévue. Dans les zones peu profondes (< 2 m) l'utilisation d'un godet type "squelette" donne une meilleure efficacité.

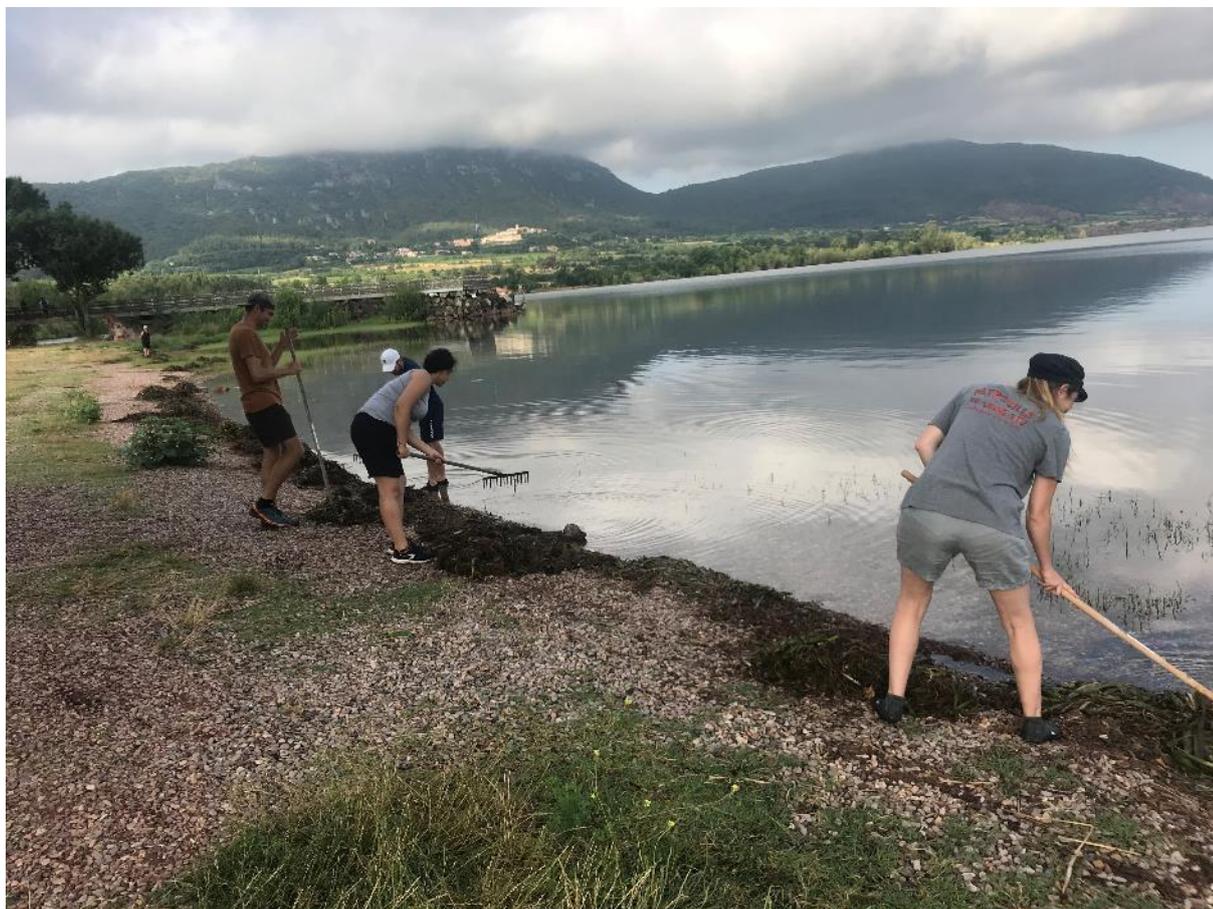
Ratissage hebdomadaire par Croix Rouge Insertion

Pour la seconde année, le SMGS a missionné une équipe pour faire un ratissage de la berge. Le nombre de ratissages a été augmenté pour préserver au maximum la qualité de la baignade surveillée.

Technique de ramassage : 12 journées avec une équipe de 3 agents (un encadrant et 2 personnes en insertion) entre le 15 juin et début septembre. 36 bennes ont été remplies soit environ 108 m³ (12 jours x 3 bennes /jour en moyenne x 3 m³ /benne soit un total de 108 m³)

Différentes variétés d'herbiers sont ratissées sur la plage, la proportion de lagarosiphon est faible.

Bilan : la technique du ratissage manuel, bien moins invasive que l'arrachage mécanique est adapté à la plage de Clermont l'Hérault car la situation de la plage, face aux vents dominants entraîne des dépôts constants et le Lagarosiphon s'enracine moins facilement (substrat + vent + pente faible). Pour assurer le confort des usagers, un ratissage hebdomadaire à partir du 15 juin est nécessaire. Pour 2022, ne pas prévoir un ratissage hebdomadaire mais plutôt en fonction du temps et de l'aspect de la plage. Lorsqu'il y a beaucoup de vent ou un orage, plusieurs passages dans la semaine seraient nécessaires.

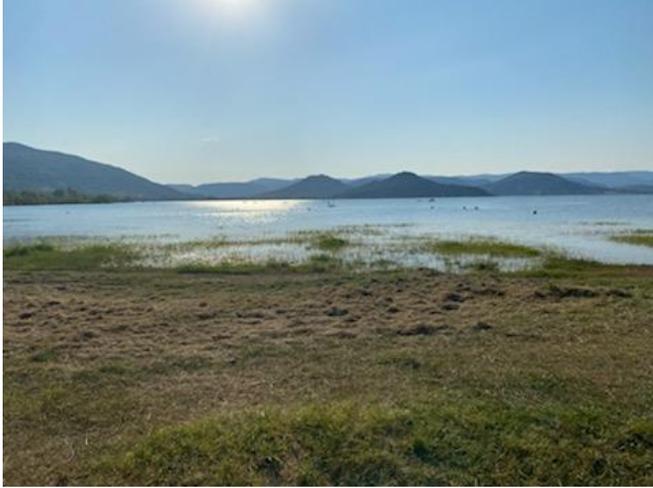
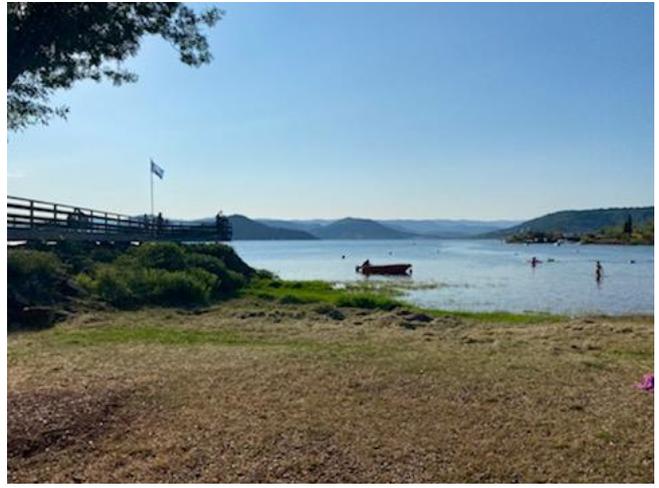
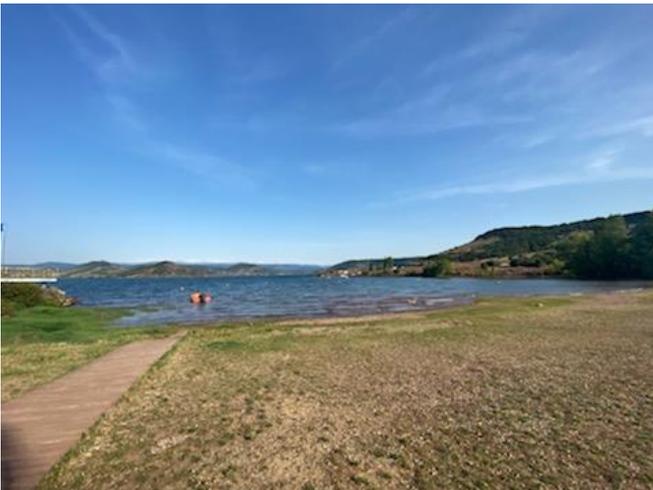
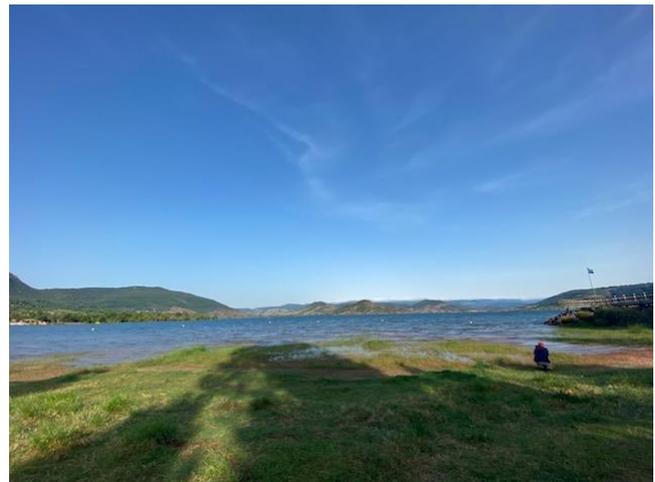
Plage de Clermont l'Hérault

Il n'a pas été constaté de présence de lagarosiphon lors des passages effectués sur les plages. Néanmoins il a été observé à plusieurs reprises des dépôts de diverses plantes aquatiques.

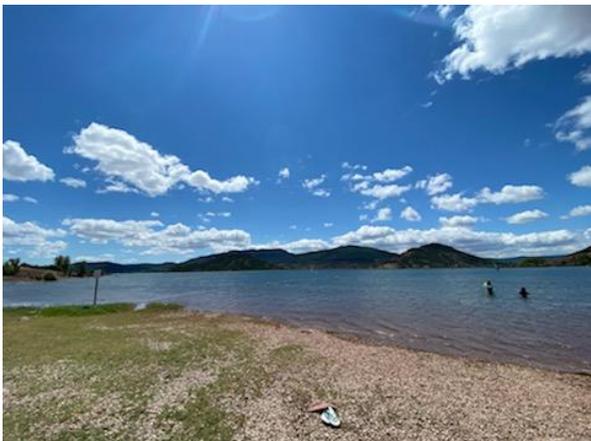
Plage des Vailhès

Suite au chantier, il n'a pas été observé de Lagarosiphon sur la plage des Vailhès durant l'été.

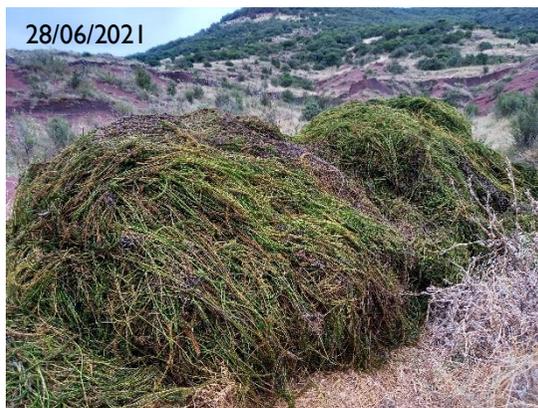
28/06/2021
Jour de chantier. Très important, vert, encore mouillé. Une forte odeur s'en dégage - Beaucoup d'écrevisses piégées.

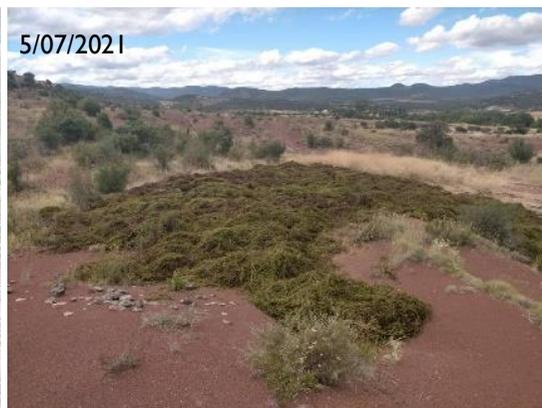
5/07/2021
Le tas s'est légèrement affaissé. Toujours très vert et un peu humide,

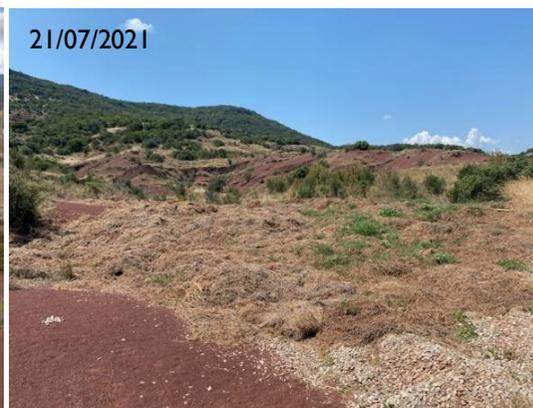
21/07/2021
Le tas a drastiquement séché, Il mesure 15x14m. Le lagaro a noirci et il s'effrite au toucher, Une odeur particulière s'en dégage. Des herbes poussent sur le tas.

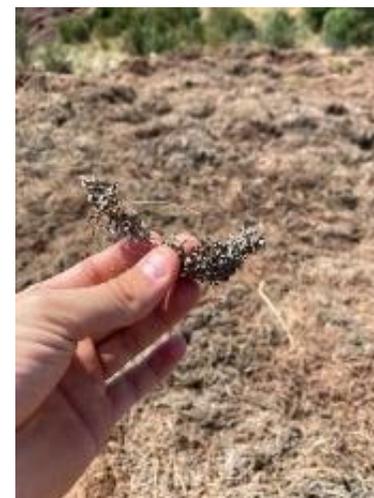
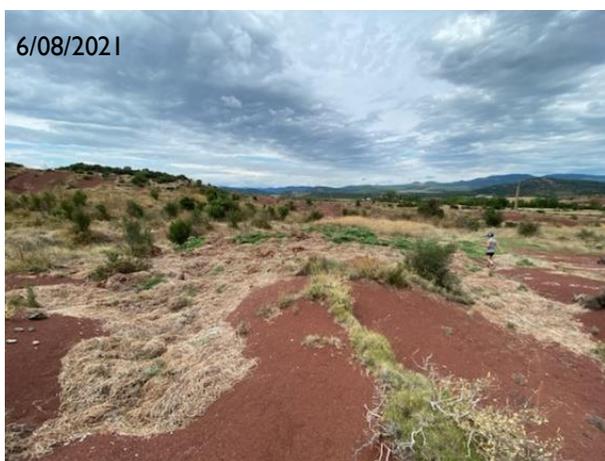
6/08/2021
Repousse de l'herbe sur le tas. Le tas s'affaisse et semble encore plus sec.

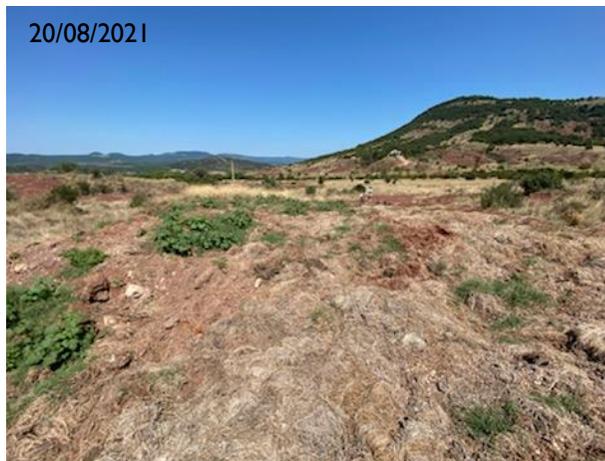
20/08/2021
La végétation est de plus en plus visible. Le tas mesure 11x17m.

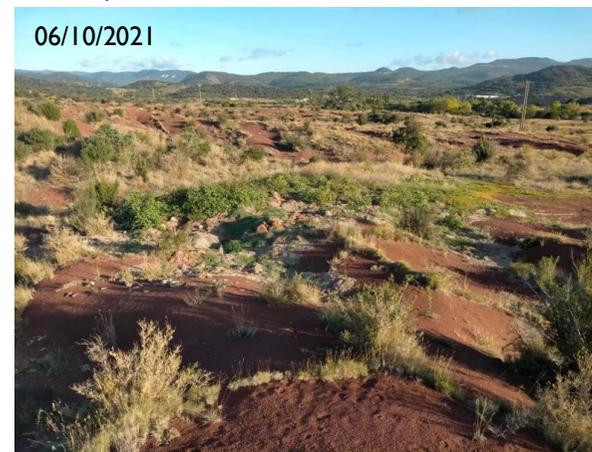
06/10/2021
Le tas a quasiment disparu et est entièrement recouvert par la végétation.

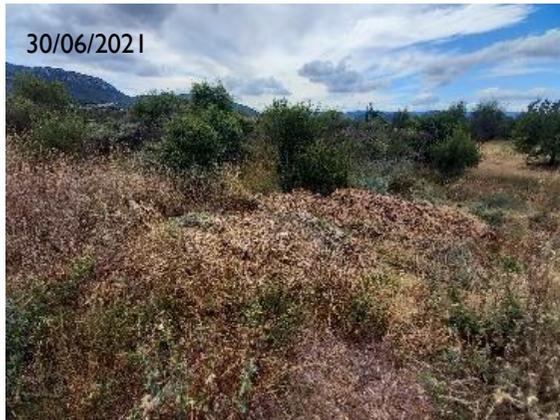
Le tas semble déjà très sec de par sa couleur jaune. 1^{er} dépôt le 15 juin Il mesure 13x6m.

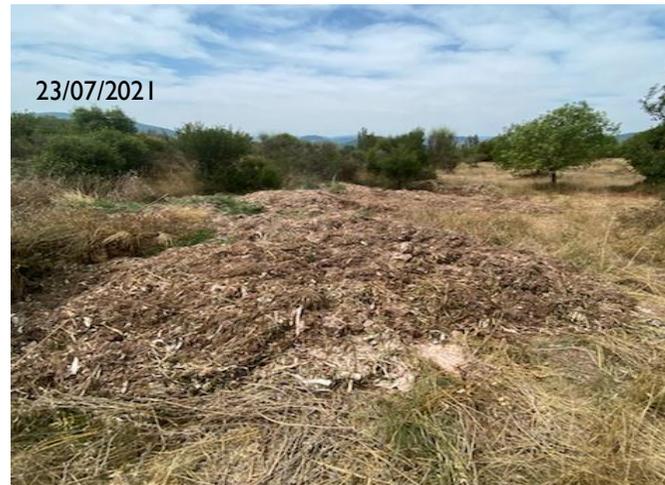
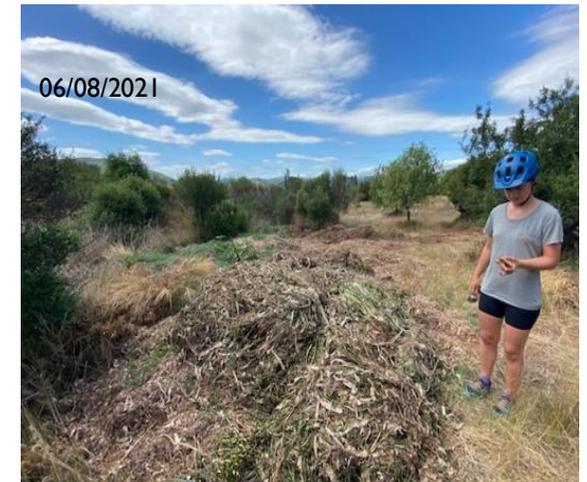
Deviens de plus en plus jaune et s'est affaissé. A cause de la pluie ?

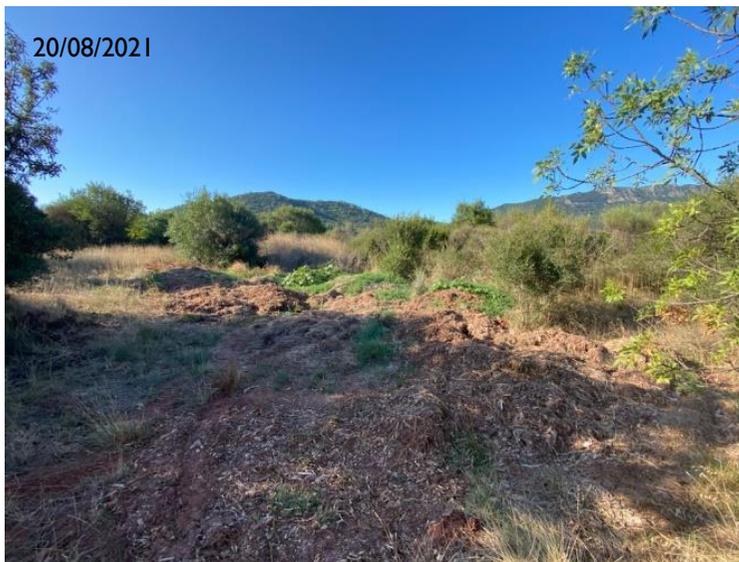
Le tas a perdu son volume et est devenu marron. Les herbiers en séchant ont perdu du volume.

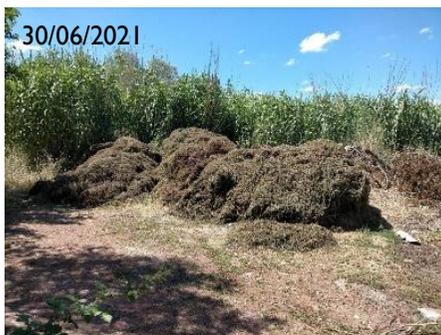
Tas d'herbier encore important, très sec se décompose facilement au toucher. Aucune odeur particulière.

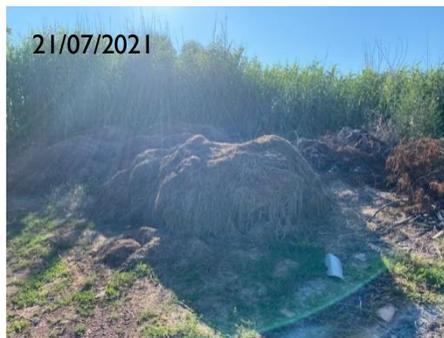
Le tas semble être affaissé, cela doit être dû au dépôt de lagaro réalisé quelques temps avant lors du chantier du Relais nautique. Il est marron et sec.

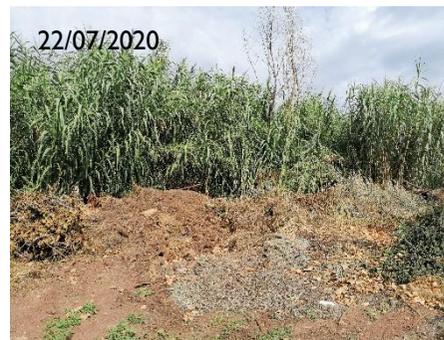
Le suivi n'est plus possible, le tas a été presque entièrement mélangé et recouvert par des déchets verts. Le tas semble plus marron qu'à Clermont. De nouveaux déchets verts y ont été déposés (branchages)

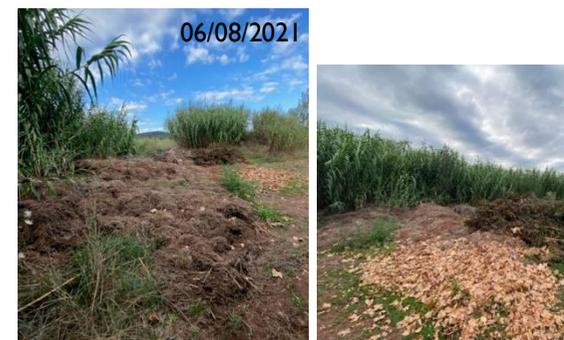
Les services municipaux ont déposé des broussailles sur le tas, rendant impossible la mesure. Le tas de lagaro semble complètement marron et sec, il a perdu son volume.

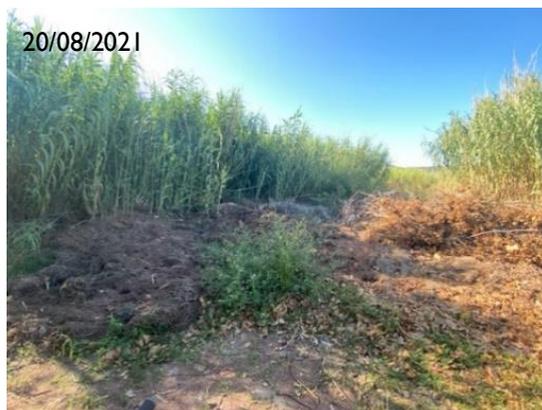
Le tas mesure 9,60x4m. Les déchets apposés plus tôt dans le mois sont complètement secs. Le tas semble encore avoir perdu du volume comparé au 6/08.

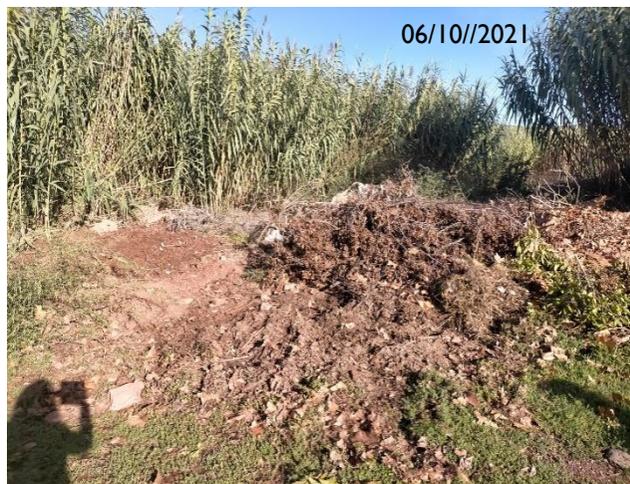
Le tas semble avoir été recouvert par d'autres déchets. Sensibiliser la mairie d'Octon l'année prochaine pour améliorer le suivi.

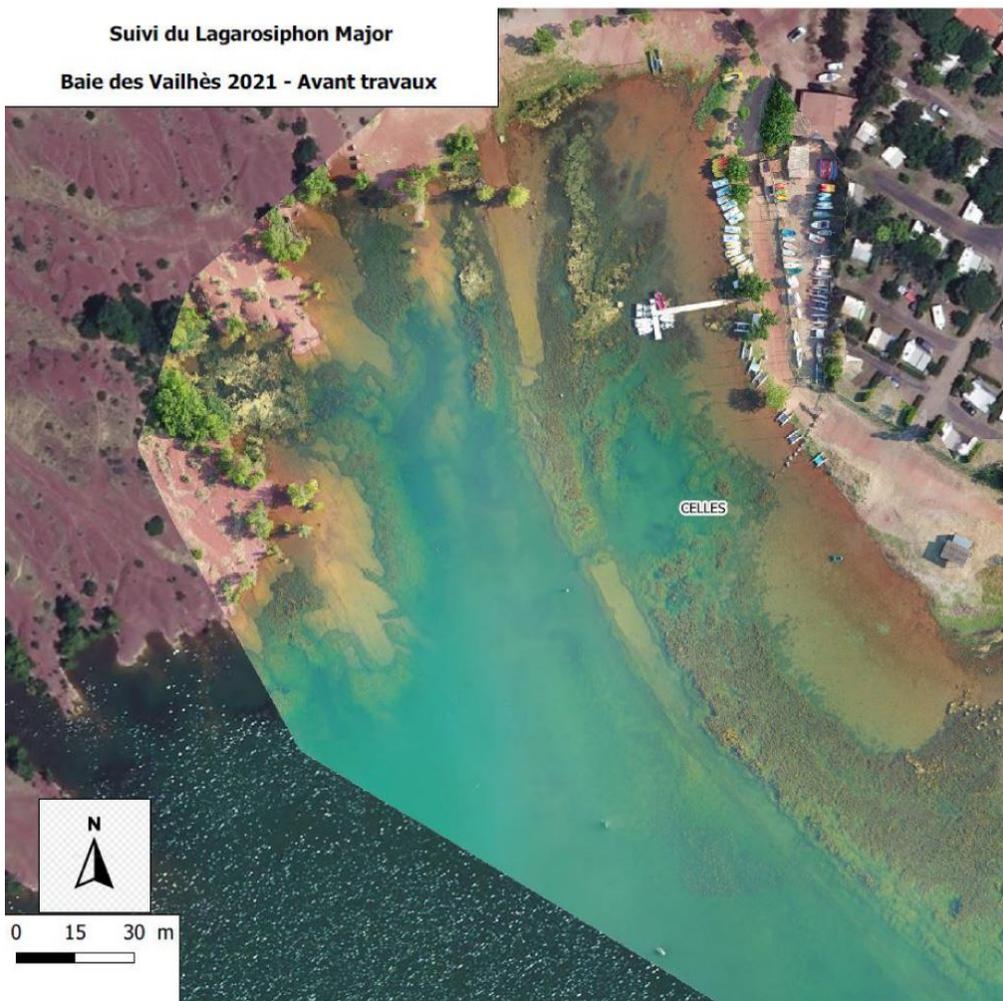
Baie des Vailhès 2021 - Avant travaux

Surface traitée : 4 779 m²
