Grand Site Salagou - Cirque de Mourèze

# Campagne d'arrachage du Lagarosiphon major sur les berges du lac du Salagou – saison 2022

Décembre 2022

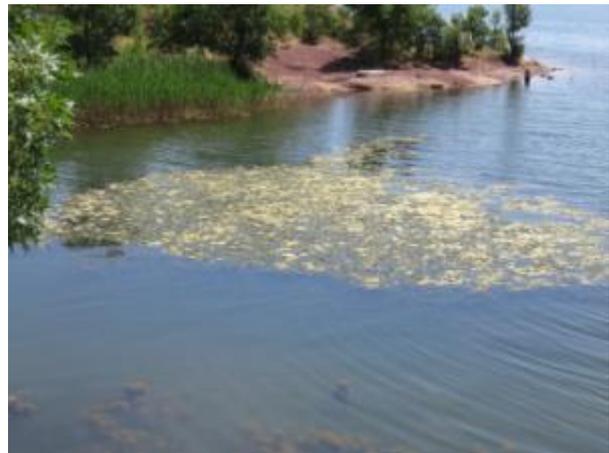
Photo 1 : Herbier de *Lagarosiphon major* - Anse de Celles

Il s'agit d'une plante aquatique immergée et enracinée (hydrophyte fixée). Ses tiges peuvent atteindre 5m de longueur. En France, on ne trouve que des pieds femelles, la plante s'ancre au fond avec un rhizome vivace et ramifié et se reproduit de manière végétative, par fragmentation et bouturage des tiges.

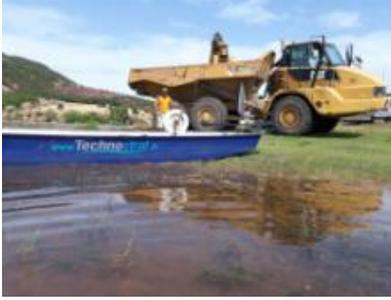
Embarcation pour la pose des chaînes

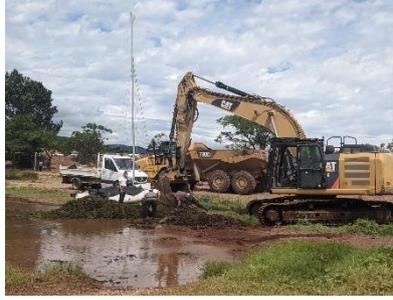
Ramassage des tas à la Pelle Mécanique

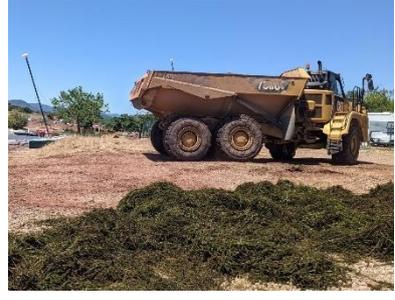
Tombereau

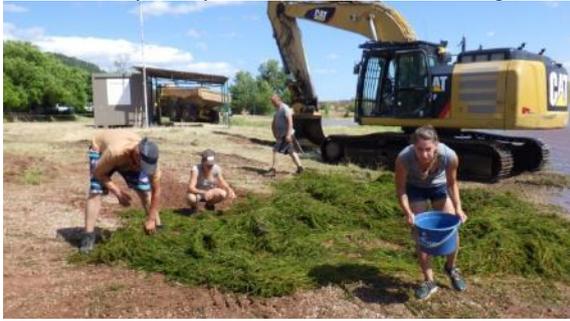
Fouille manuelle des tas avant mise en dépôts

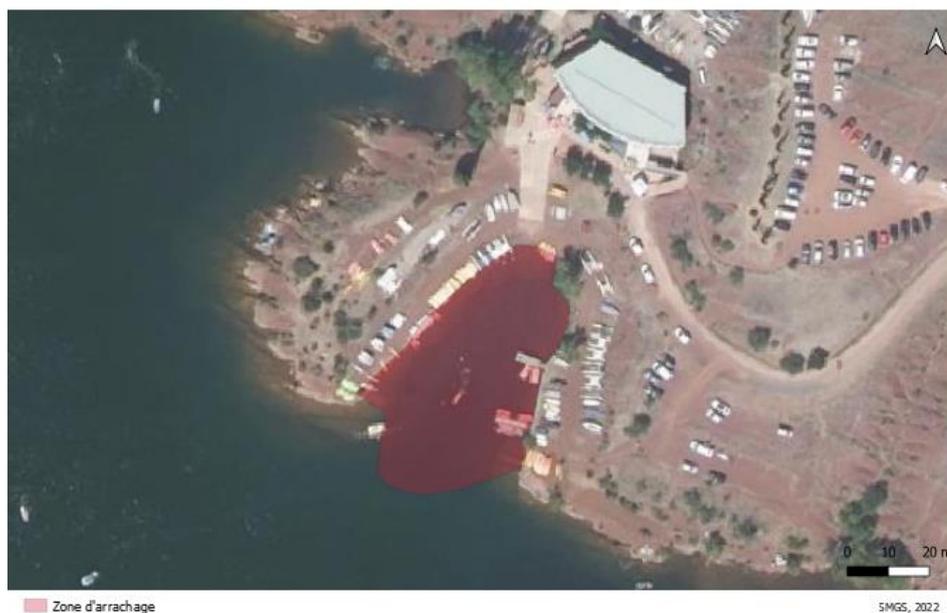
Zone d'arrachage du lagarosiphon à la Base de Plein Air de Clermont-l'Hérault

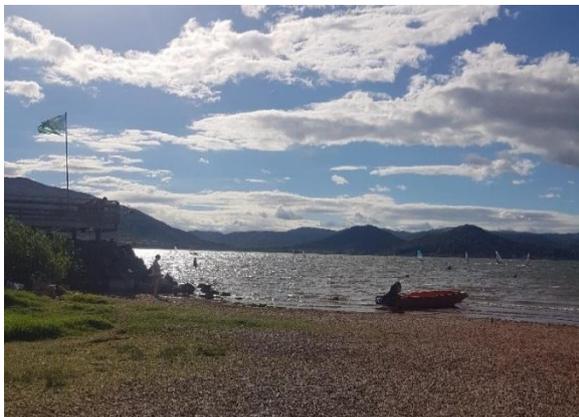
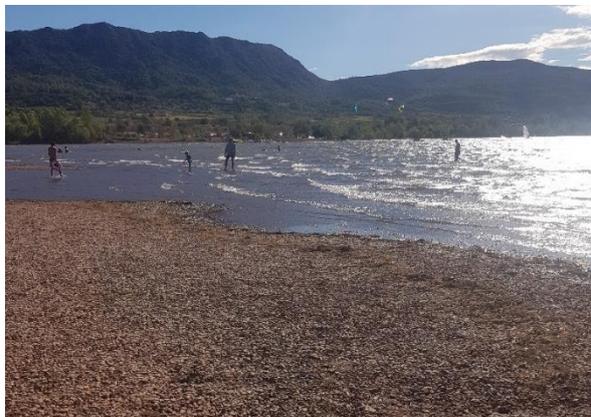
17/07/2022

Peu de présence de lagarosiphon ou d'autre dépôt de plantes, la plage est propre.

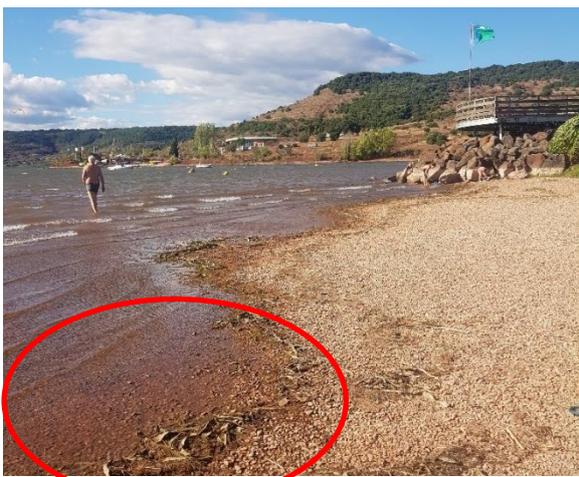
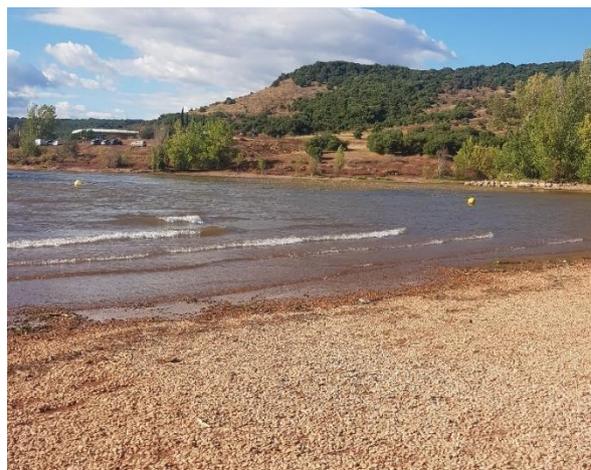
22/08/2022

Les semaines où les sessions de ramassage sont effectuées, il n'y a pas de dépôts d'herbier sur les plages. Lorsque la CRI a fini les ratissages mi-aout, quelques dépôts de plantes sont visibles sur certaines zones. La baignade y est restée confortable.

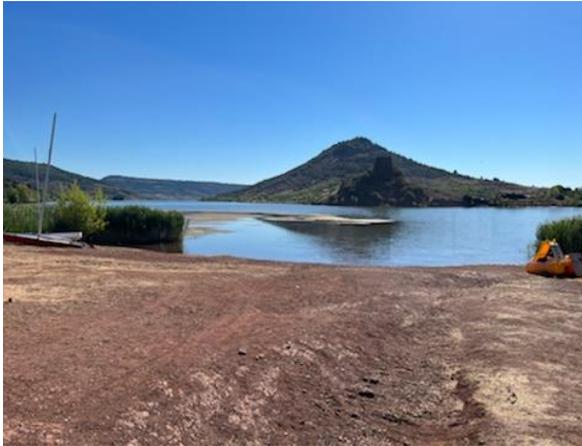
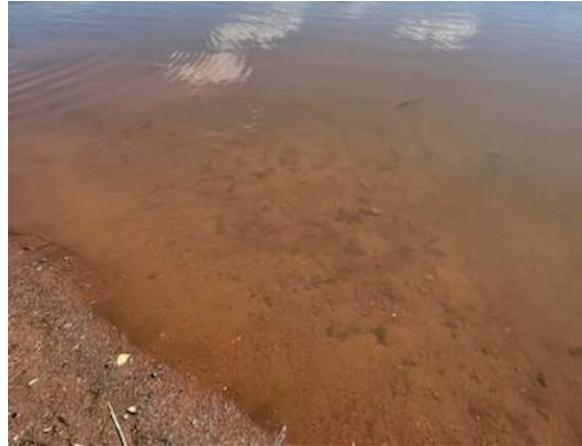
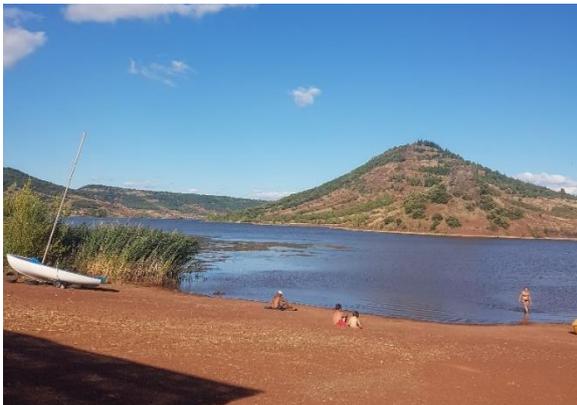
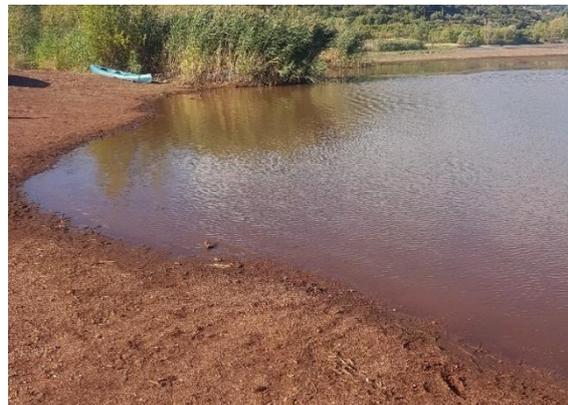
Pas de présence de lagarosiphon ou d'autre dépôt de plantes sur la plage du Relais Nautique pendant l'été suite au chantier d'arrachage. La plage est restée agréable toute la saison.

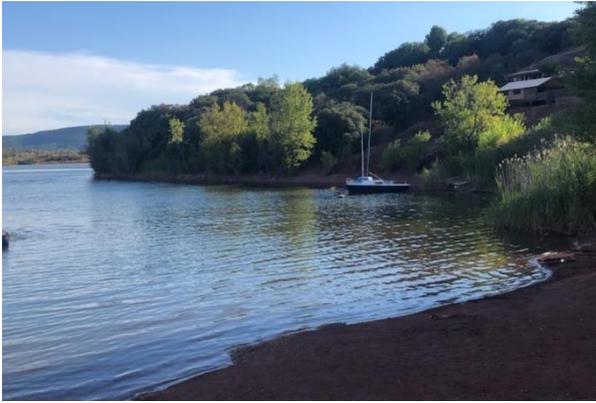
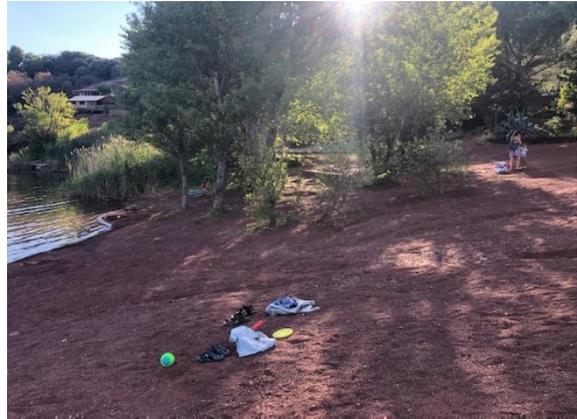
Observations : 20/08/2022

De même, pas de présence de lagarosiphon sur la plage du Mas de Riri pendant l'été. La plage est restée agréable toute la saison.

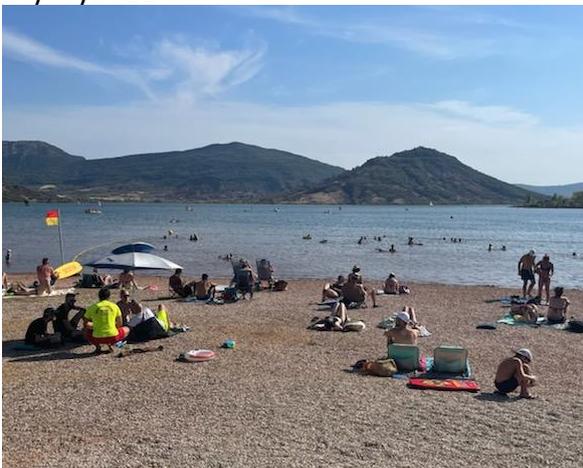
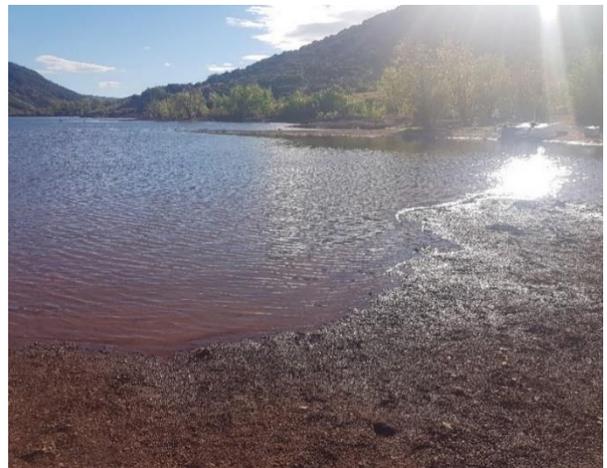
Observations : 26/07/2022 – 22/07/22 et 30/07/2022  
30/07/2022

Suite au chantier, il n'a pas été observé de Lagarosiphon sur la plage des Vailhès durant l'été. Quelques dépôts de diverses plantes aquatiques sont légèrement présents au bord de l'eau fin aout.

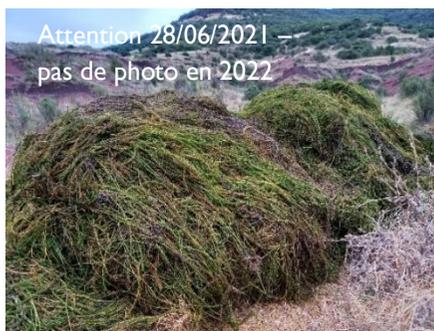
Tas important, humides et avec une odeur qui s'en dégage

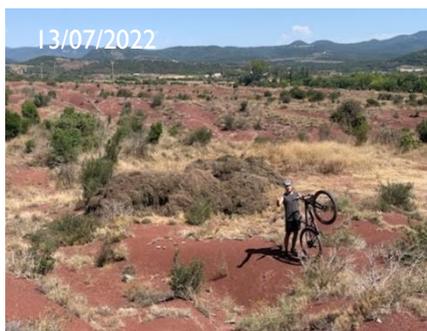
Le tas commence à s'affaisser et est de plus en plus brun. Une très légère odeur s'en dégage.

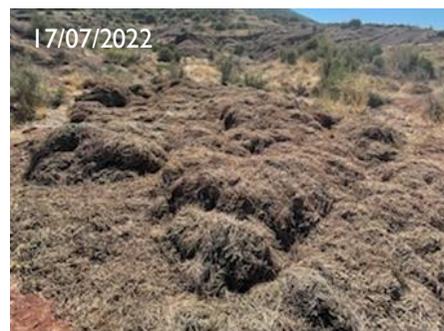
Le tas s'affaisse de plus en plus et est de plus en plus sec.

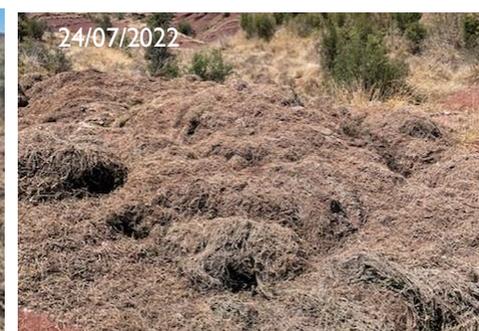
La couleur verte du tas a complètement disparu, le lagarosiphon est sec

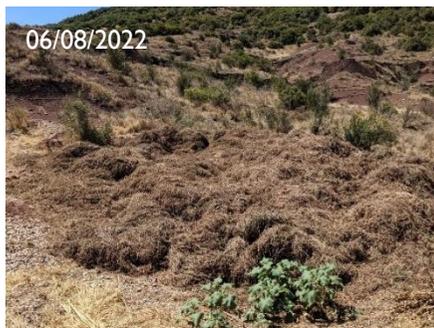
Le tas s'est encore plus affaissé, est très sec, n'a plus d'odeur et pas de repousse de végétation n'est visible

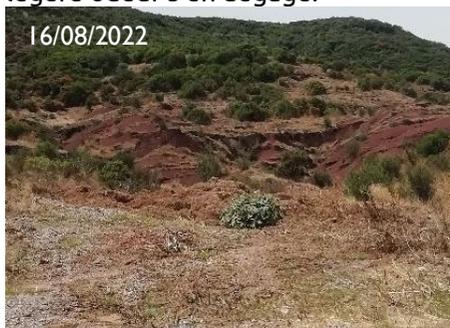
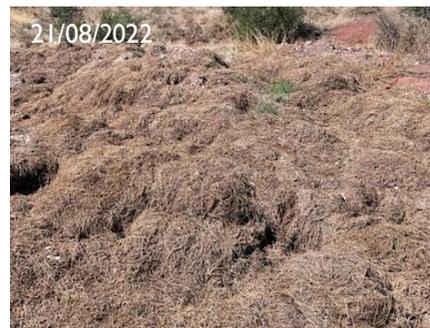
Quelques pousses de végétation commencent à être visibles sur une petite zone du tas. Il mesure 5x10m

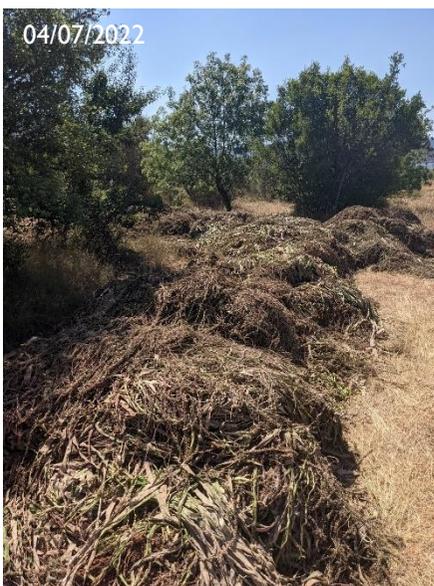
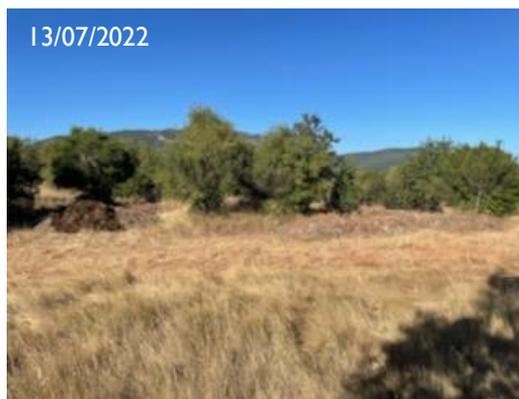
2 tas ont été formés. Ils sont humides avec une légère odeur. Il n'y a pas que du lagarosiphon dans ces tas, mais également des pierres et d'autres plantes aquatiques

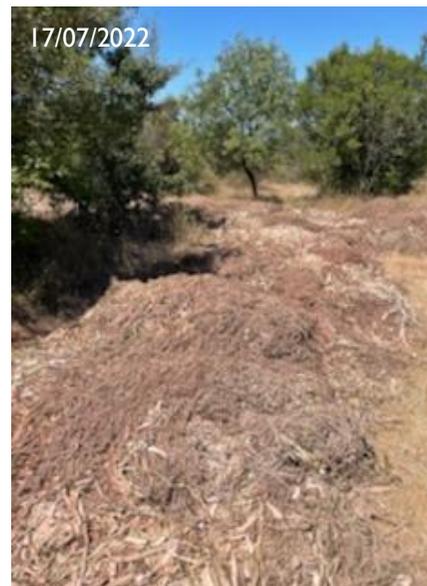
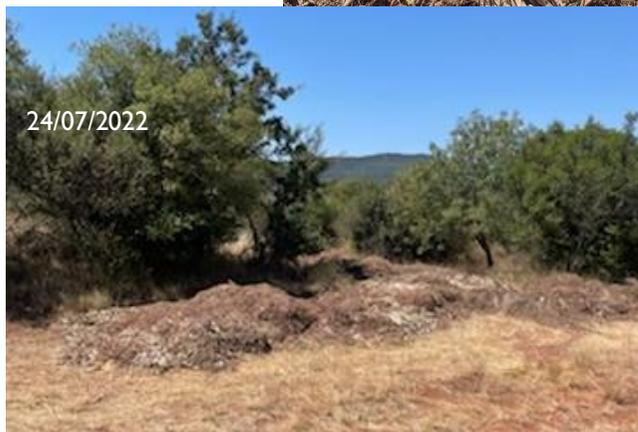
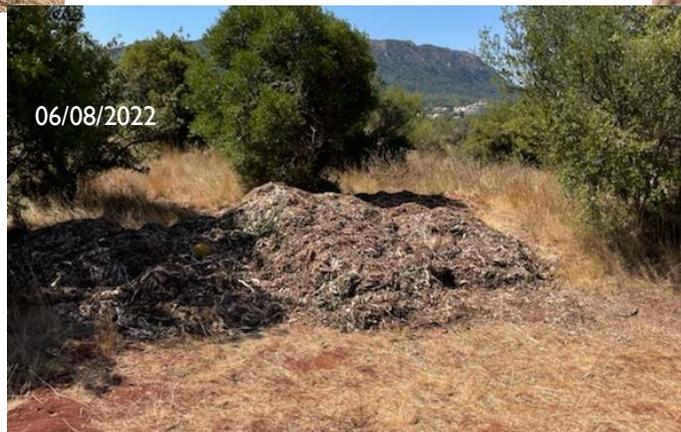
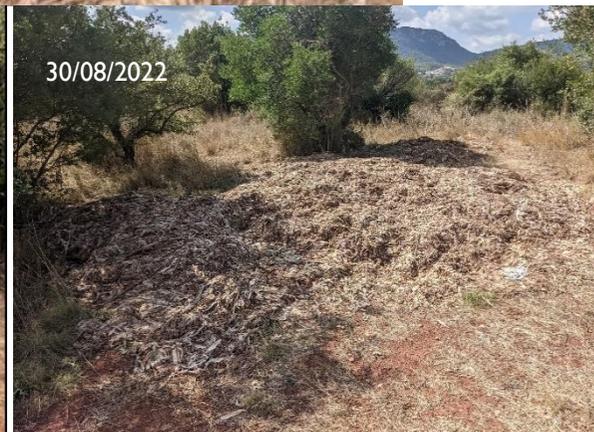
Des dépôts sur l'un des tas ont été effectués, l'autre s'affaisse et s'assèche/

Dans l'ensemble, les deux tas s'assèchent. Quelques dépôts sont de nouveau effectués suite aux ratissages de la berge qui ont lieu jusqu'au 11 aout.

Les deux tas sont complètement secs. Le premier mesure 4x4m, et le second 5x8m

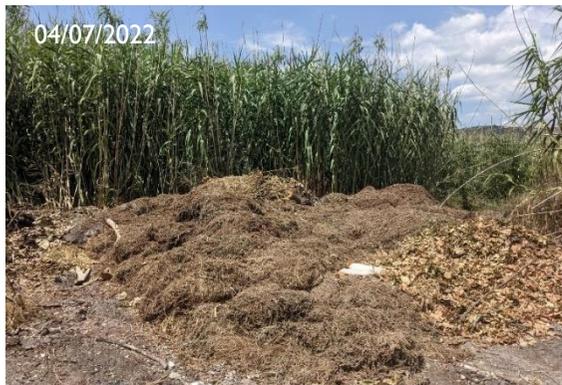
Le tas semble déjà plutôt affaissé, il est marron et plutôt sec sauf sur une moitié du tas ou il est encore plutôt humide, du aux apports récents suite au chantiers réalisés. Quelques autres déchets verts sont présents.

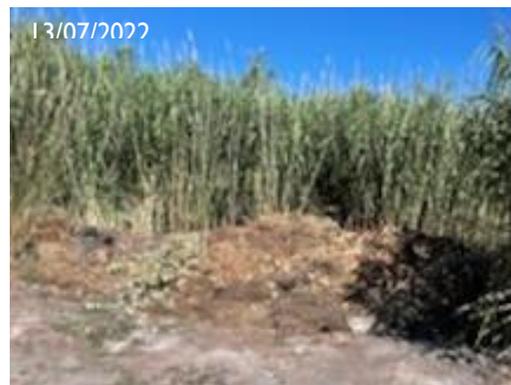
Le tas est sec et c'est affaissé, si on ne prend pas en compte les autres déchets verts qui ont été ajoutés

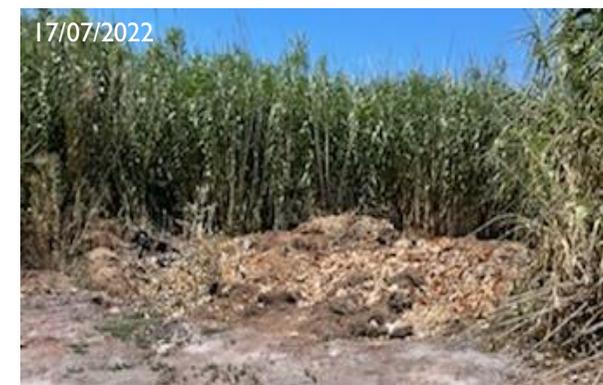
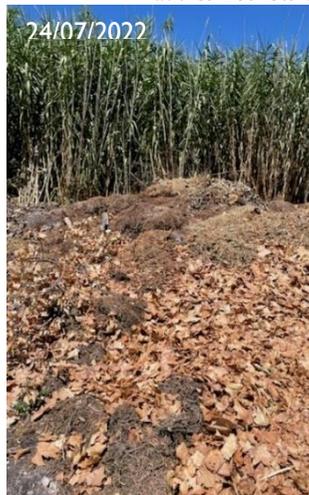
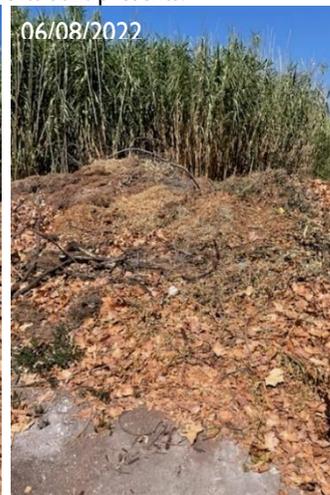
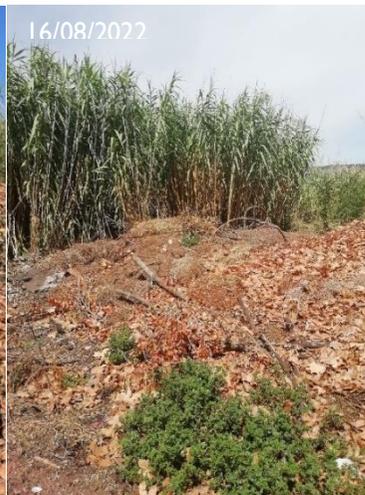
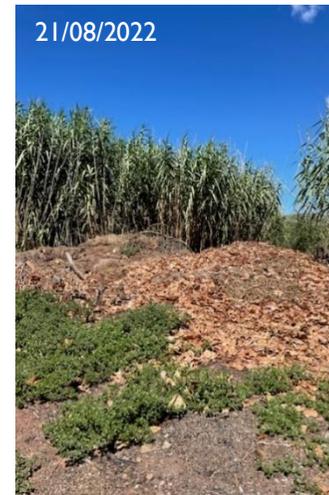
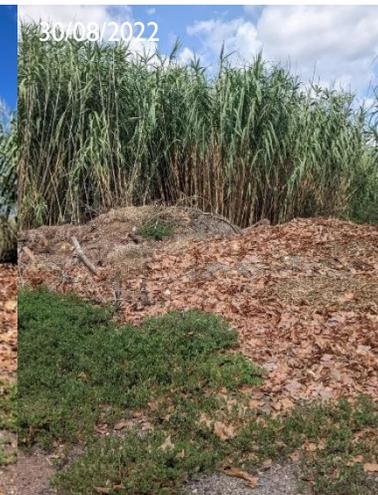
L'évolution des tas n'est plus trop visible à cause des dépôts d'autres nombreux déchets verts. Les herbiers ont complètement sec et on voit que d'une manière générale, le volume diminue avec les semaines, et que le tas a reculé

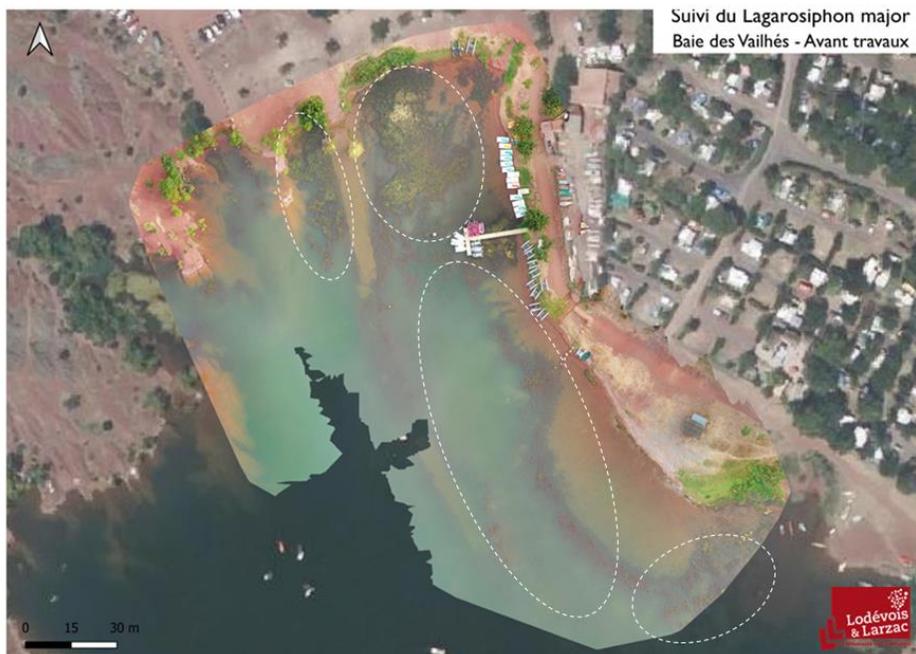
AVANT

Travaux de gestion du Lagarosiphon en 2022 – Lac du Salagou (34)  
Suivi des actions – Vues aériennes en drone  
Communauté de Communes du Lodevois et Larzac

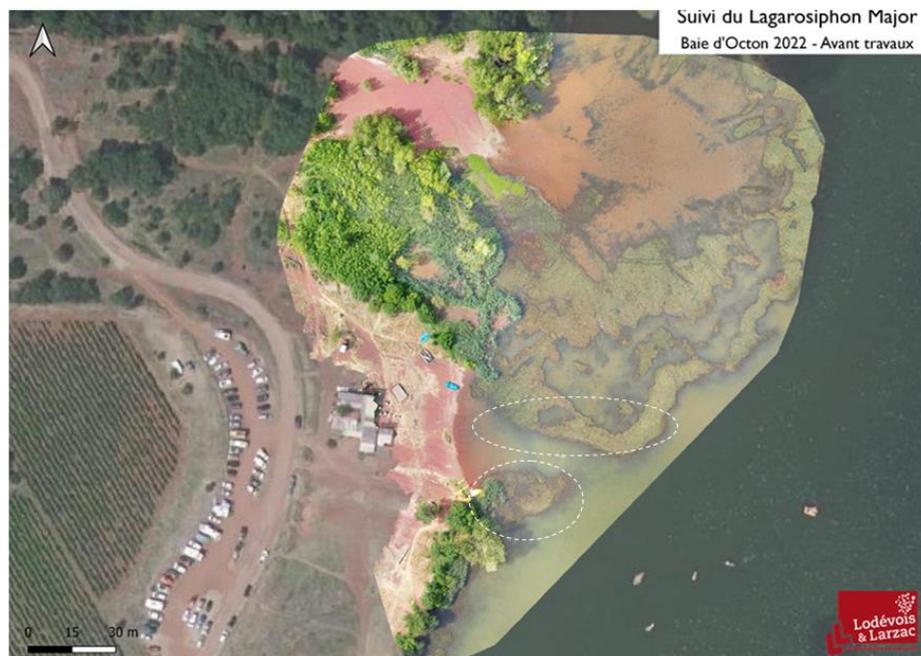
AVANT

Travaux de gestion du Lagarosiphon en 2022 – Lac du Salagou (34)  
Suivi des actions – Vues aériennes en drone  
Communauté de Communes du Lodévois et Larzac
