Grand Site Salagou - Cirque de Mourèze

Janvier 2024

# **Campagne d'arrachage des herbiers dont le Lagarosiphon major sur les plages du lac du Salagou - Année 2023 -**

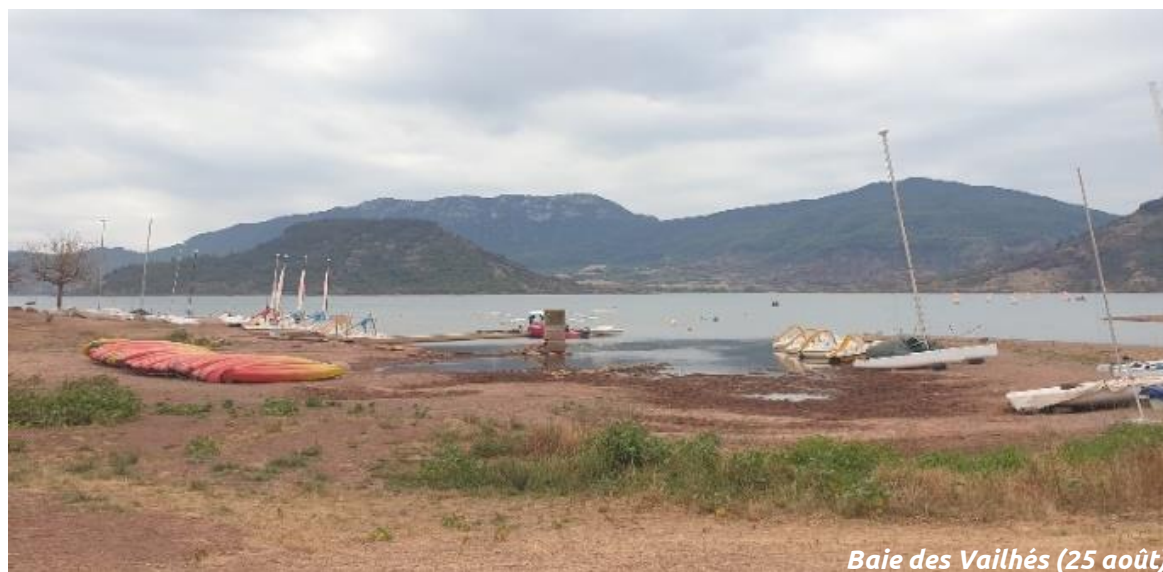
La baie est pratiquement à sec à la fin de l'été. Il reste simplement quelques herbiers au niveau de la buse, zone inaccessible lors du chantier.

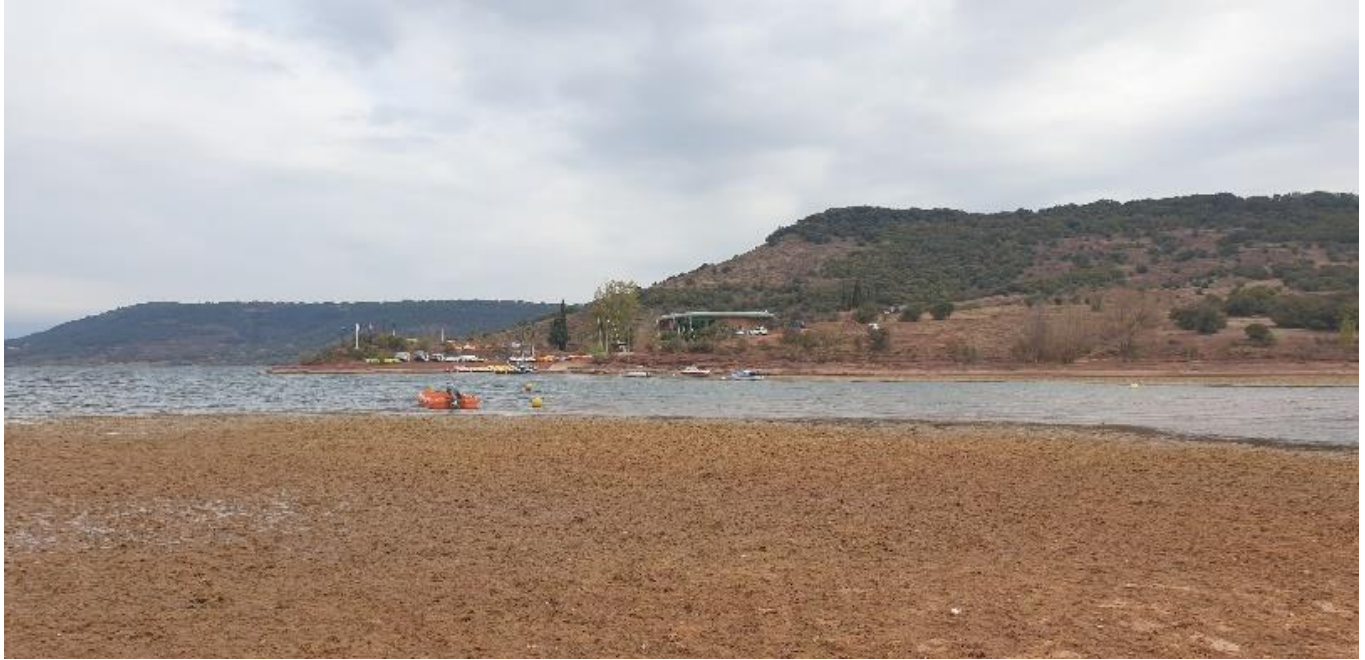
Sur la plage surveillée de Clermont l'Hérault, la baisse progressive du niveau du lac a fait émerger des herbiers dont le lagarosiphon qui se sont décomposés sur pied.

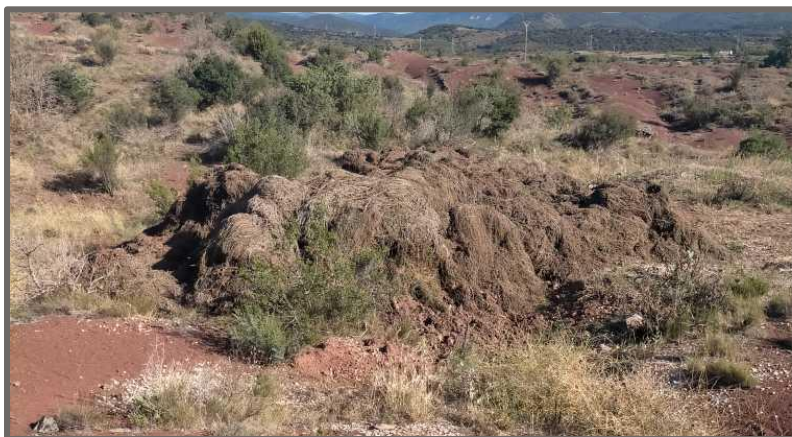
06 juillet - Le tas est seulement sec en surface mais reste volumineux et compact. Il s'y dégage une odeur forte de décomposition.

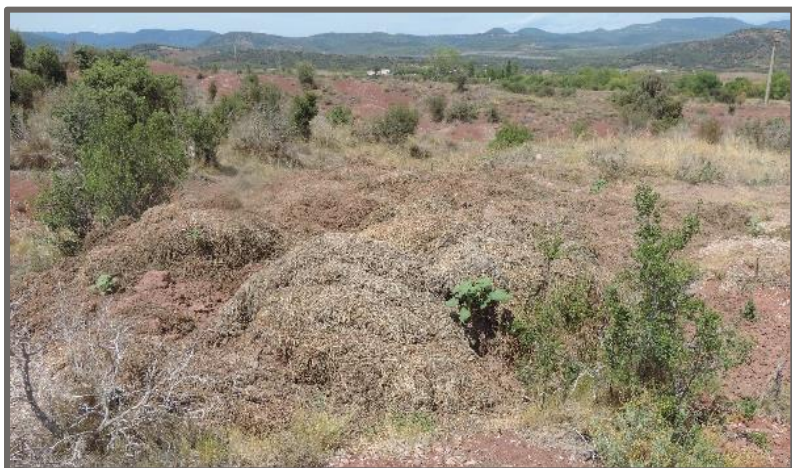
25 juillet - Le tas a perdu en volume. La surface est complètement sèche, il reste un peu d'humidité en profondeur. L'odeur de décomposition est très faible.

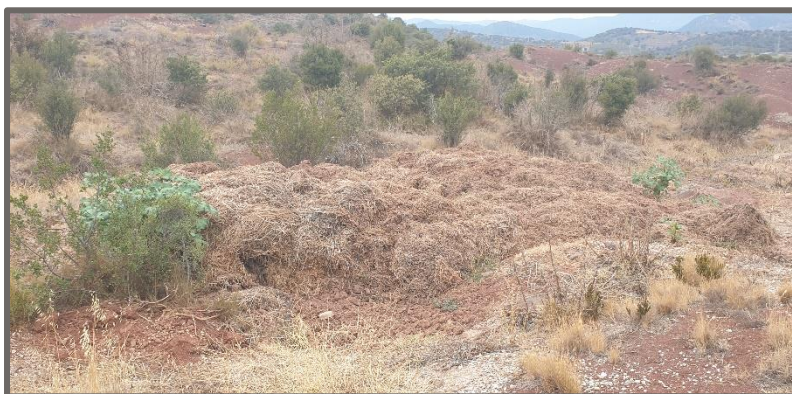
25 Août - Le tas a nettement perdu en volume. Le tas est complètement sec. Il ne dégage aucune odeur de décomposition.

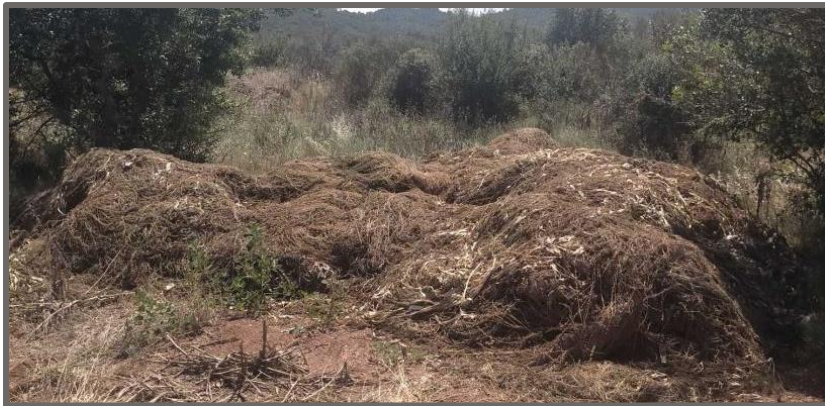
6 juillet – Tas encore humide, en train de sécher en surface. Odeur forte de décomposition.

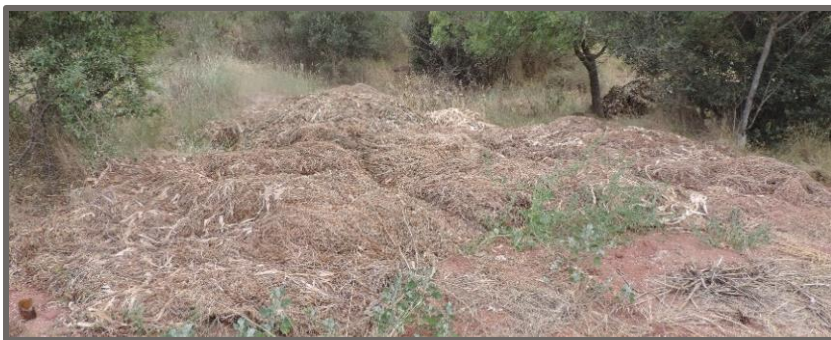
25 juillet – Tas a fortement diminué en volume, est quasiment sec. Odeur quasi absente.

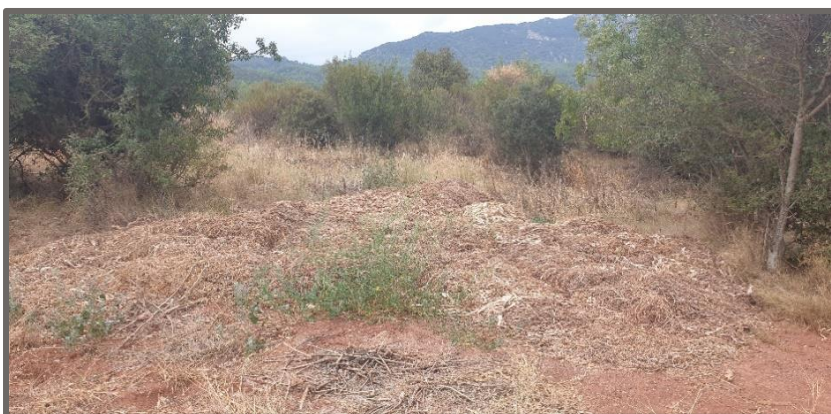
25 août – Tas s'est effondré. Ce qui reste est complètement sec, avec aucune odeur. La végétation a bien repoussé.

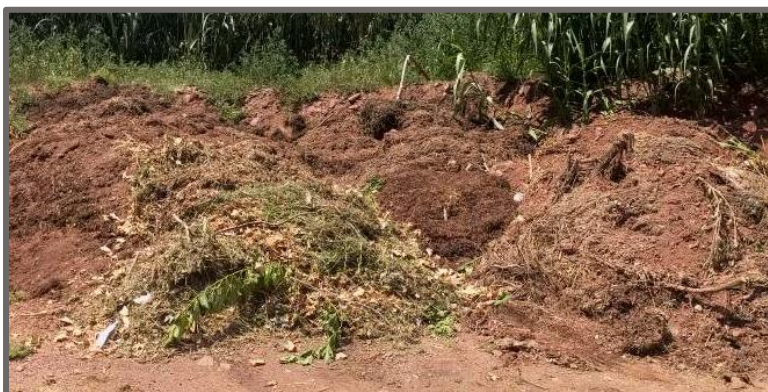
06 juillet - Tas relativement sec, entreposé entre des tas de terre, partiellement recouvert de branches et de terre.

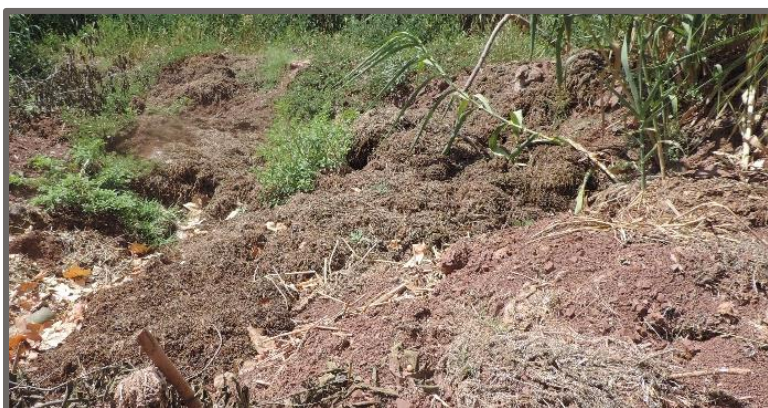
25 juillet - Tas majoritairement sec, pas d'odeur de décomposition. Tas déplacé sur le côté pour ne pas enfouir par les autres dépôts.

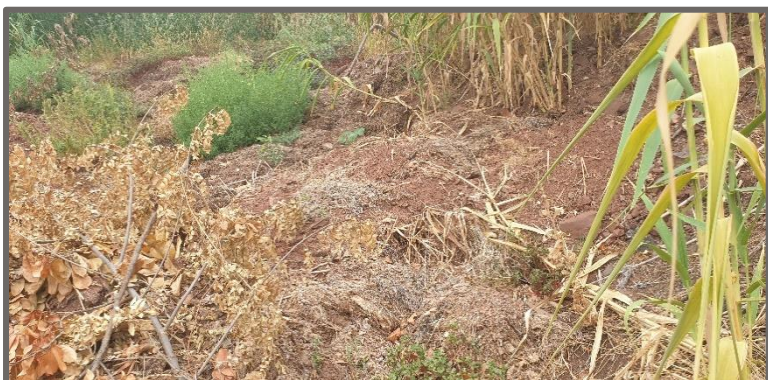
25 août - Tas en partie recouvert par des déchets verts. Tas en surface complètement sec, perte de couleur. Aucune odeur de décomposition. Quelques végétaux commencent à repousser.

- Discussion avec la mairie d'Octon pour définir la place du tas afin qu'il ne soit pas enfoui avec les déchets végétaux par les services techniques municipaux.
