Arrachage des herbiers dont le Lagarosiphon major sur les plages du lac du Salagou

- Campagne 2025 -

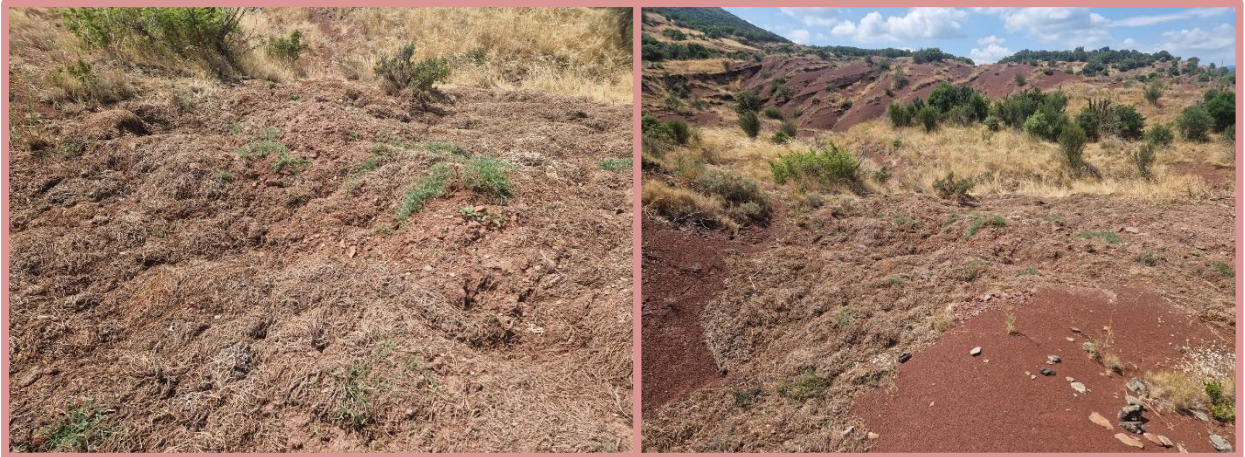
1. Site de dépôt des Vailhès

Cette année, le suivi photographique de l'évolution de la décomposition des tas de lagarosiphon n'a pas pu être assuré par l'équipe du SMGS. Une seule campagne photographique a été réalisée fin juillet ; elle montre un état de décomposition normal sur l'ensemble des sites, conforme à celui observé les années précédentes.

Le suivi de la décomposition du lagarosiphon a confirmé que pour les Vailhès, Octon et Clermont l'Hérault, la dynamique reste la même depuis plusieurs années. Les tas de lagarosiphon sèchent rapidement, diminuent en volume en quelques semaines et ne laissent pas d'odeur. La végétation a repris rapidement, repoussant sur le restant des tas.

Sur l'ensemble des tas, le lagarosiphon séché brunit rapidement, se confondant ainsi avec la couleur du sol. Le volume diminue mais reste néanmoins important pour celui des Vailhès. L'impact paysager des sites de dépôt est faible.

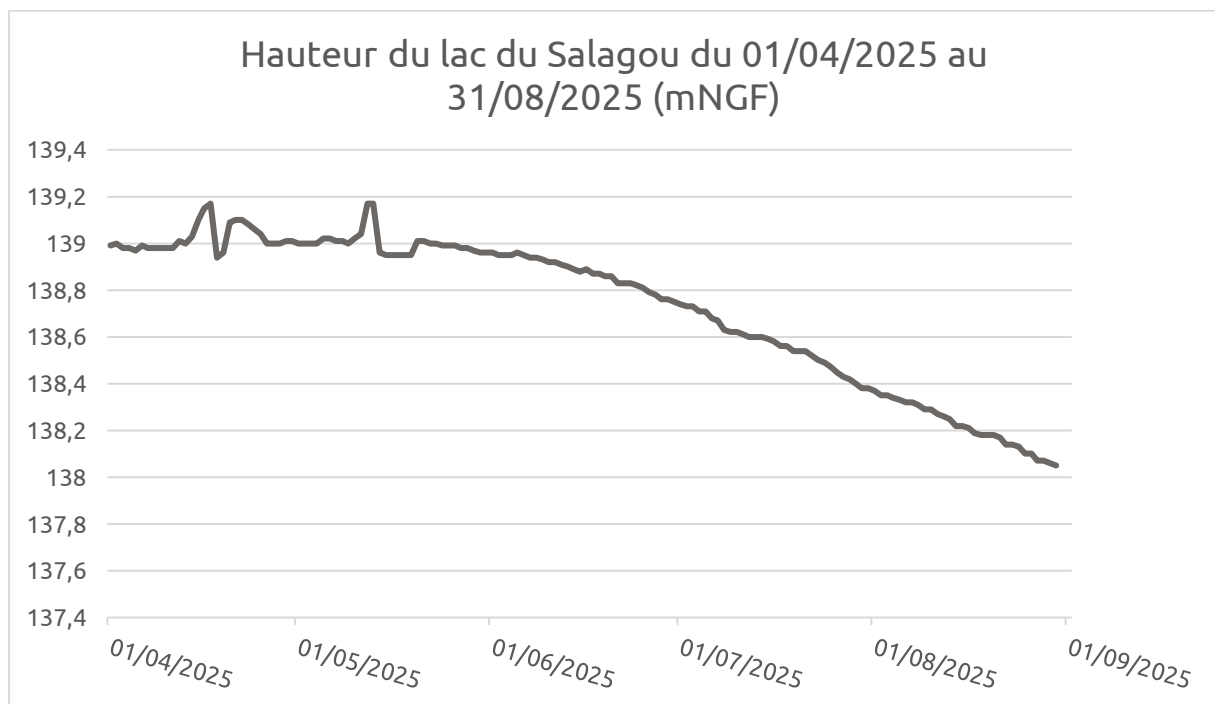
En 2025, le niveau du lac était haut en début de saison (139 m NGF) pour atteindre 138,05 m NGF au 31 août.
